# Untersuchungsbericht

1X001-0/07  
November 2008

Art des Ereignisses:	Unfall
Datum:	21. September 2007
Ort:	München
Luftfahrzeug:	Verkehrsflugzeug
Hersteller / Muster:	Bombardier Inc. / DHC-8-400
Personenschaden:	ohne Verletzte
Sachschaden:	Luftfahrzeug schwer beschädigt
Drittschaden:	Flughafenanlagen
Informationsquelle:	Untersuchung durch BFU

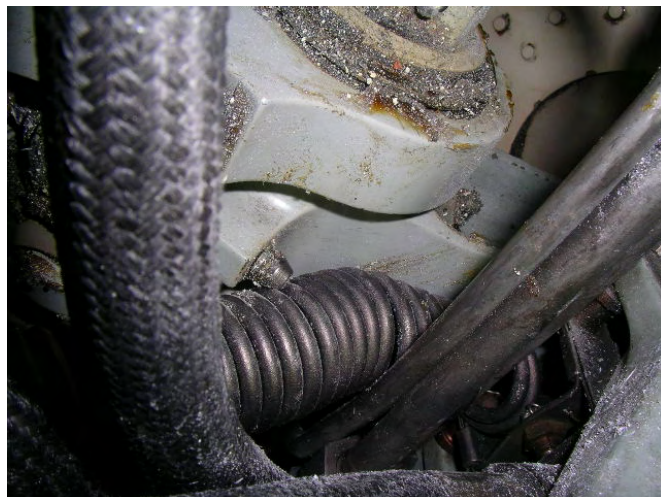
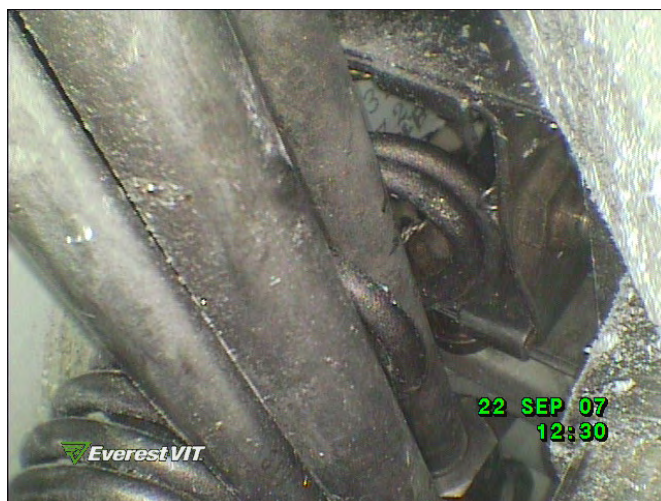
Eine Schraubenfeder wurde eingeklemmt zwischen den Hydraulikleitungen der Bugfahrwerkssteuerung und dem unteren Teil der Knickstrebe des Bugfahrwerks gefunden (Anlage 1). Die Feder war an einem Ende gebrochen. Nachdem die Feder aus dem Fahrwerk entfernt worden war, konnte das Bugfahrwerk problemlos ein- und ausgefahren werden.

Eingeklemmte Feder

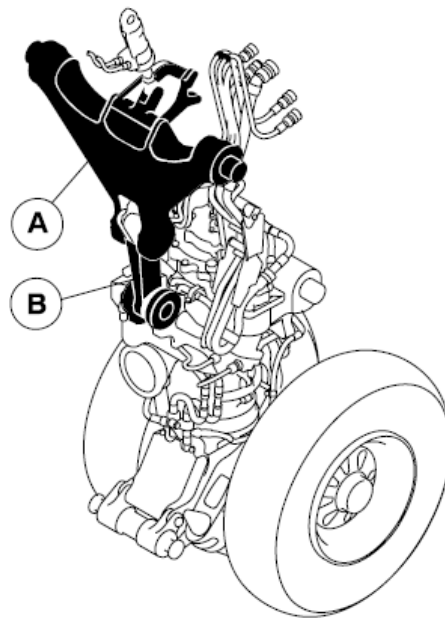
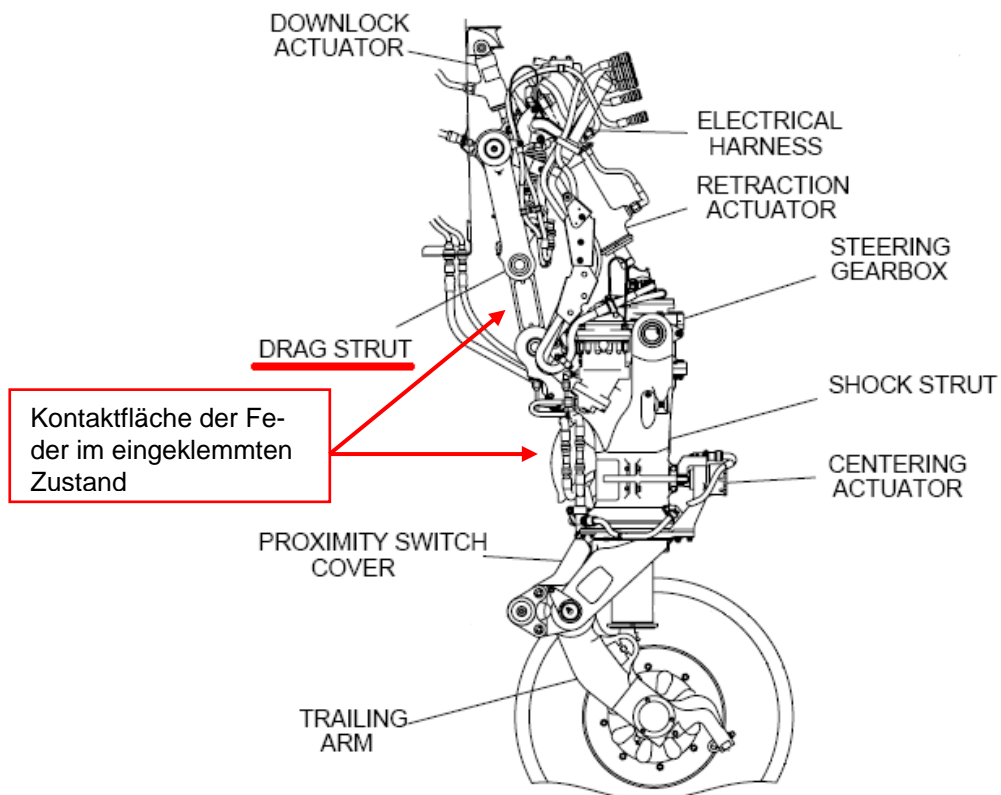
# Anlage 1

Darstellung des Bugfahrwerkes

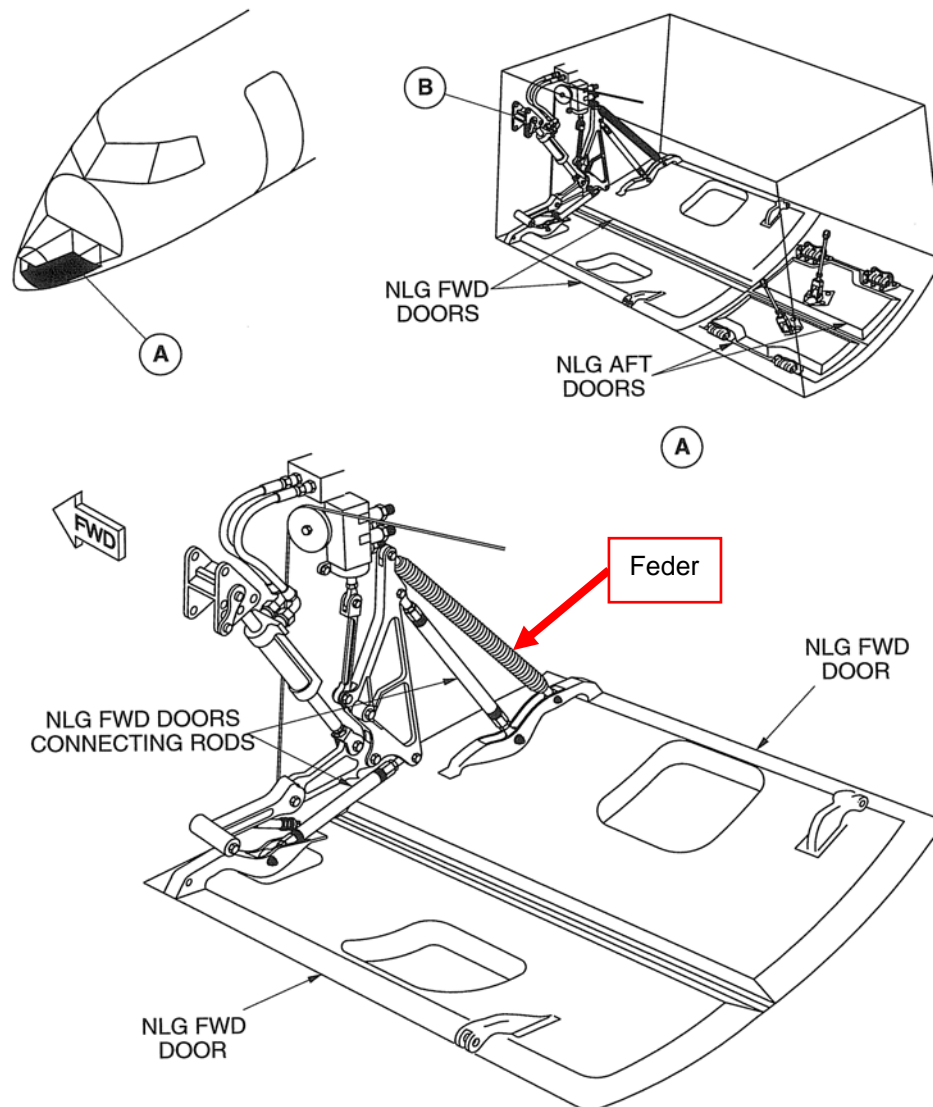
## Anlage 2

Die Feder (Spring PN: 47844-101) war ein Teil der Betätigungsmechanik der vorderen Bugfahrwerksklappen. In geschlossener Position ist die Feder gespannt (Anlage 2).

## Position der Feder im Bugfahrwerksschacht
