# Untersuchungsbericht

3X004-0/07  
Januar 2008

Art des Ereignisses:	Unfall
Datum:	23. Januar 2007
Ort:	Flughafen Karlsruhe-Baden
Luftfahrzeug:	Hubschrauber
Hersteller / Muster:	Bell Helicopter Textron Canada / 206 B
Personenschaden:	eine Person tödlich verletzt, eine Person schwer verletzt, zwei Personen leicht verletzt
Sachschaden:	Luftfahrzeug zerstört
Drittschaden:	geringer Flurschaden
Informationsquelle:	Untersuchung durch BFU

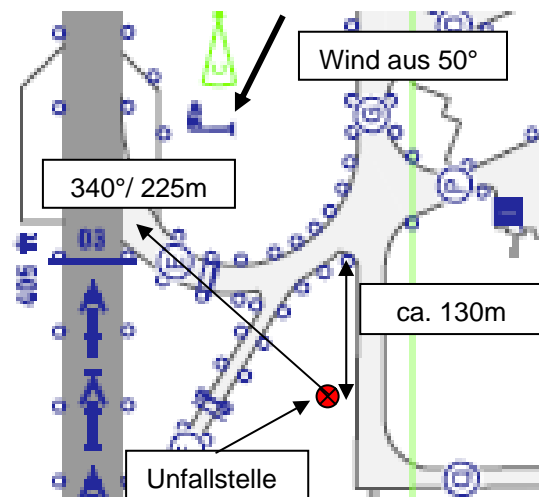
Die Unfallstelle lag im südlichen Bereich des Flughafengeländes, ca. 130 m südlich der Kreuzung der Rollbahnen G, P, E im Gras.

Die erste Bodenberührung erfolgte mit den Kufen. Diese hakten sich im Grasboden ein, die linke Kufenspitze brach dabei ab, die rechte wurde nach oben geknickt und der Hubschrauber kippte nach vorne. Es kam zum Einschlag des Hauptrotors in den Boden. Danach drehte sich die Zelle nach links und kam mit einer Ausrichtung von 120° auf der rechten Seite zum Liegen. Es waren keine Rutsch- und Schleifspuren erkennbar.

An der Aufschlagsspur des Hauptrotors wurde ein Einschlagwinkel von 40°-50° festgestellt. Das Getriebe wurde samt Hauptrotor von der Zelle getrennt. Dabei durchdrang ein Teil die linke Cockpithälfte von oben nach unten und verletzte die dort sitzende Person tödlich.

Der Heckrotor war kurz hinter den Heckflügeln (stabiliser) abgedreht. Die Rotorblätter wiesen keine sichtbaren Schäden auf.

Der Heckausleger war ebenfalls abgedreht und nur noch über Kabel mit der Zelle verbunden.

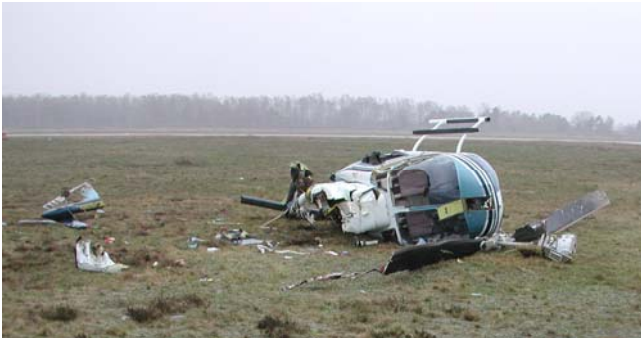
Die Bruchstellen des Steuergestänges des Hauptrotors sowie die der Heckrotorwelle wiesen absturzbedingte Gewaltspuren auf. Eine technische Beeinträchtigung konnte nicht festgestellt werden.

Für beide vorderen Sitze waren die entsprechenden Steuerorgane eingebaut, sog. Doppelsteuer.
