Untersuchungsbericht

3X018-0/07
Mai 2007

Art des Ereignisses:	Unfall
Datum:	19. März 2007
Ort:	Rendsburg-Schachtholm
Luftfahrzeug:	Flugzeug
Hersteller / Muster:	Beech Aircraft Corp. / BE24R
Personenschaden:	Insasse tödlich verletzt
Sachschaden:	Luftfahrzeug zerstört
Drittschaden:	Flurschaden
Informationsquelle:	Untersuchung durch BFU

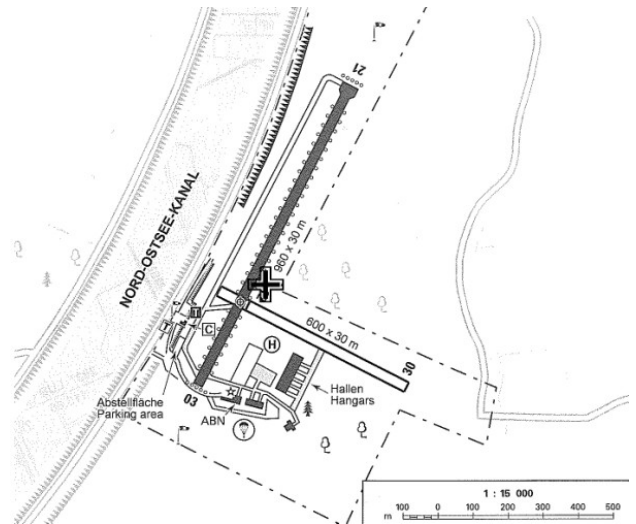
Der Verkehrslandeplatz Rendsburg-Schachtholm liegt 5,4 NM südsüdwestlich der Stadt Rendsburg unmittelbar an der südlichen Seite des Nord-Ostsee-Kanals. Am Tag des Ereignisses war die Piste 21 in Betrieb.

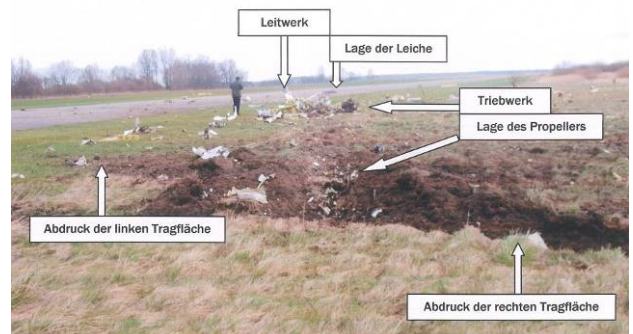
Die Aufschlagstelle befand sich nahe der sich kreuzenden Pisten (⊕) auf dem Flugplatz. Das Luftfahrzeug war in viele kleine Teile zerborsten und die Trümmerteile lagen in einem Umkreis von ca. 120 m verstreut. Die größten Wrackteile waren Triebwerk und Leitwerk.

Das Luftfahrzeug war zuerst mit der Nase und den beiden Tragflächenvorderkanten aufgeschlagen und hatte einen Krater von ca. 1 m Tiefe erzeugt. Der von der Welle gelöste Propeller lag im Aufschlagkrater.

Der einzige Insasse war aus dem Flugzeug geschleudert worden und lag in einer Entfernung von 110 m vom Krater auf der Hartbelagbahn. In der linken Hand befand sich ein Stück des Steuerhorns.
