Untersuchungsbericht

Art des Ereignisses:	Unfall
Datum:	18. April 2007
Ort:	Karlsruhe/Baden-Baden
Luftfahrzeug:	Flugzeug
Hersteller / Muster:	The New Piper Aircraft Inc. / PA-46-350P
Personenschaden:	drei Personen leicht verletzt, eine Person schwer verletzt
Sachschaden:	Luftfahrzeug zerstört
Drittschaden:	keiner
Informationsquelle:	Untersuchung durch Beauftragte der BFU
Aktenzeichen:	BFU 3X036-07

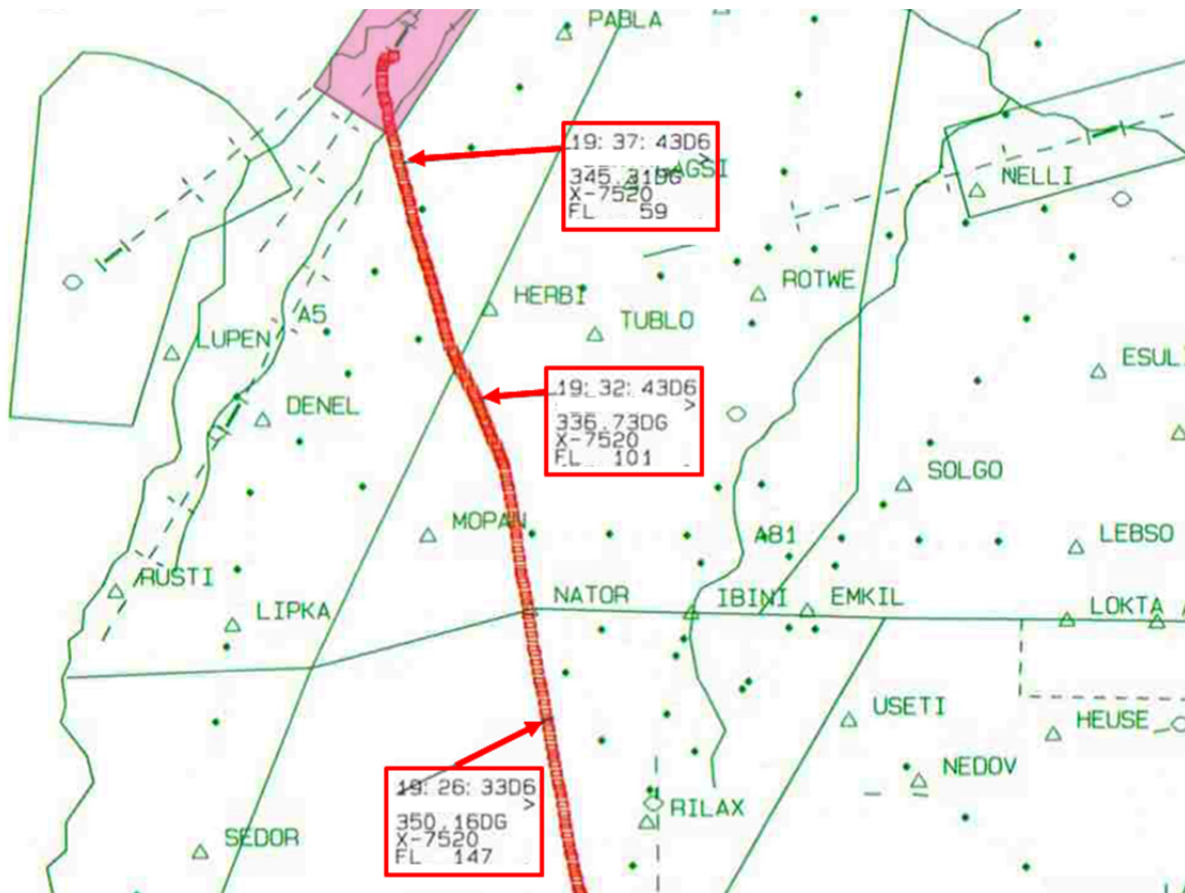
Auszug aus der Radaraufzeichnung 21:16 Uhr bis 21:40 Uhr

Laut Aufzeichnung des Funkverkehrs gab der Pilot um 21:30 Uhr der Anflugkontrolle folgende Information: “[...] descending flight level 100 just passing 115 inbound KBA [...]“. In den folgenden zwei Minuten erteilte der Controller dem Piloten eine Anwei-

sung zum Sinken auf Flugfläche 70 und drei Anweisungen zum Kurswechsel über 340°, 310° und 295° (Radar Vectoring) für den Instrumentenanflug auf die Landebahn 03. Die Anweisungen wurden vom Piloten zwar bestätigt, aber laut Aussage des Controllers nicht umgesetzt.

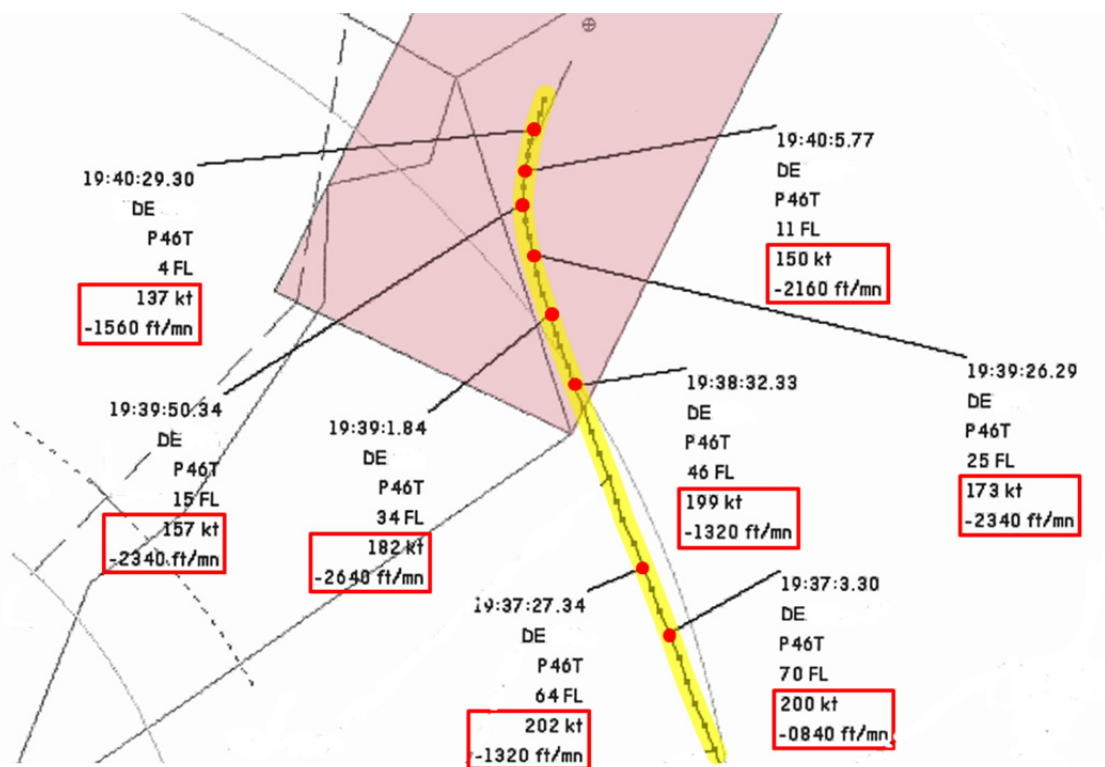
Radaraufzeichnung Sichtanflug Landebahn 03

Laut Radaraufzeichnung flog das Flugzeug um 21:38 Uhr in die Kontrollzone ein. Die gemessene Geschwindigkeit betrug nach Einflug in die Kontrollzone 182 Knoten bei einer Sinkrate von 2 640 Fuß pro Minute und war bis zum Erreichen der Schwelle der

Landebahn 03 auf 137 Knoten und einer Sinkrate von 1 560 Fuß pro Minute reduziert worden.

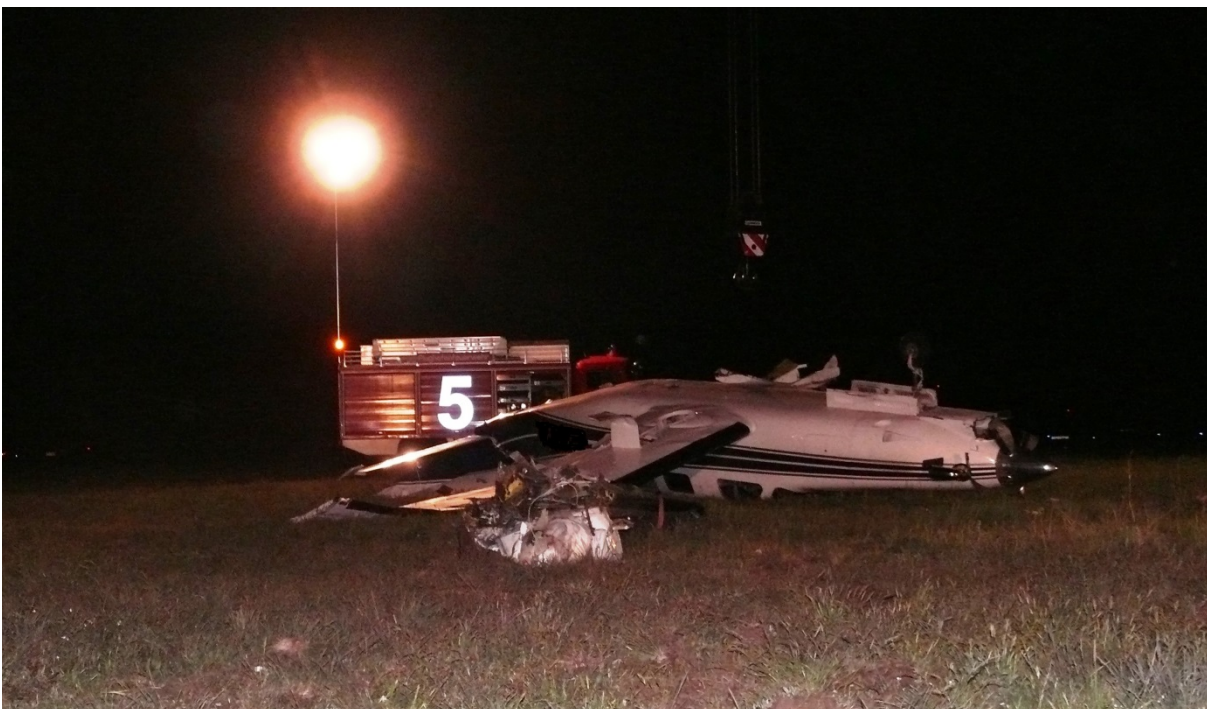
Das Flugzeug lag 820 m hinter der Bahnschwelle 03 in Rückenlage im rechten Sicherheitsstreifen.

Endlage des Flugzeugwracks

Die rechte Tragfläche war abgerissen, die linke Tragfläche deformiert. Der Rumpfkonus war gestaucht und das Leitwerk abgeknickt.

Am Bugfahrwerk war die obere Befestigung des hydraulischen Arbeitszylinders abgesichert, an den Hauptfahrwerken waren die Räder abgerissen.

Die Turbine war gestaucht, die Propellerblätter waren verbogen.

Die Landeklappen waren eingefahren, der Klappenbedienhebel und die Klappenanzeige standen auf null.
