Untersuchungsbericht

3X044-0/07
März 2008

Art des Ereignisses:	Unfall
Datum:	01. Mai 2007
Ort:	Bad Tölz
Luftfahrzeug:	Segelflugzeug
Hersteller / Muster:	Schempp / Mininimbus
Personenschaden:	Segelflugzeugführer tödlich verletzt
Sachschaden:	Luftfahrzeug zerstört
Drittsschaden:	keiner
Informationsquelle:	Untersuchung durch BFU

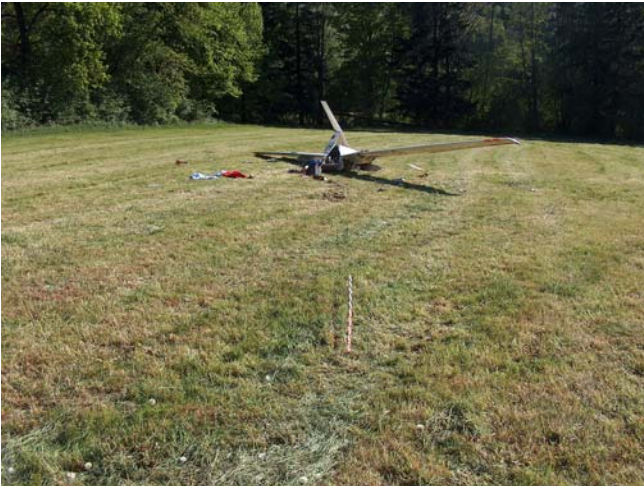
Die Unfallstelle befand sich auf einem Wiesengelände, das in Anflugrichtung links und am Ende von Busch- und Baumreihen eingegrenzt war. Das Gelände war eben und hatte sehr kurzen Bewuchs. Die Länge der zur Verfügung stehenden Landefläche betrug ca. 260 m. Die Landung erfolgte in Richtung 230° bei einer Windrichtung aus ca. 50°.

Durch den Aufprall des Segelflugzeuges wurde der Kabinenbereich zertrümmert und der Rumpf hinter den Tragflächen abgedreht. Der Tragflächenverbund blieb geschlossen erhalten, jedoch waren beide Tragflächen an den Vorderkanten aufgeplatzt. Bei der Untersuchung des Luftfahrzeuges wurden keine technischen Mängel festgestellt.
