Untersuchungsbericht

3X086-0/07
September 2007

Art des Ereignisses:	Unfall
Datum:	24. Juni 2007
Ort:	Unterwössen
Luftfahrzeug:	Motorsegler
Hersteller / Muster:	Schempp / Discus BT
Personenschaden:	Pilot schwer verletzt
Sachschaden:	Luftfahrzeug schwer beschädigt
Drittschaden:	keiner
Informationsquelle:	Untersuchung durch BFU

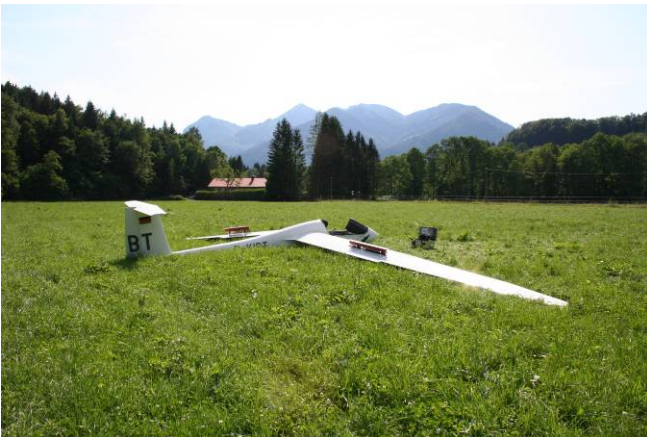
Die Unfallstelle lag ca. 910 m südwestlich vor dem Flugplatz Unterwössen auf einem Wiesengelände. Der Grasbewuchs auf der Wiese hatte eine Höhe von ca. 20-30 cm.

Der Aufprall erfolgte mit dem Rumpfbug und der linken Tragflächenspitze. Dabei wurde das Cockpit zertrümmert und der Tragflächenverbund zerbrochen. Das Fahrwerk wurde ausgefahren, aber nicht verriegelt vorgefunden. Die Untersuchung am Luftfahrzeug ergab keine Hinweise auf eine technische Störung.
