# Untersuchungsbericht

3X110-0/07  
Februar 2008

Art des Ereignisses:	Unfall
Datum:	14. Juli 2007
Ort:	Rheda - Wiedenbrück
Luftfahrzeug:	Heißluftballon
Hersteller / Muster:	Sky Balloons / Sky 120-24
Personenschaden:	drei leicht verletzte Personen
Sachschaden:	Luftfahrzeug schwer beschädigt
Drittschaden:	Wohnhaus und Fahrzeug
Informationsquelle:	Untersuchung durch BFU

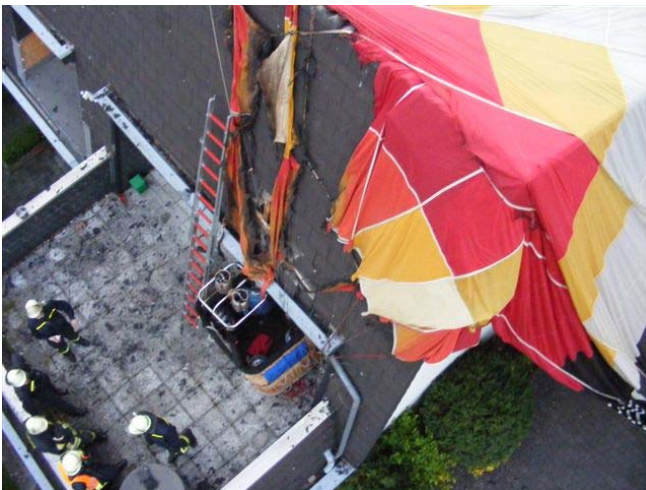
Die Unfallstelle lag im östlichen Stadtrandbereich von Wiedenbrück in einem dicht bebauten Wohngebiet. Nachdem das Sinken des Heißluftballons trotz massiven Brenneinsatzes nicht mehr vom Piloten aufzuhalten war, kam es zu einer Hausdachberührung an einem zweistöckigen Wohngebäude. Der Ballonkorb rutschte dabei an der Dachschräge abwärts und gelangte auf eine kleine Dachterrasse. Diese verfügte über eine stabile Brüstung und befand sich ca. 3 m über dem Boden. Die brennende Ballonhülle legte sich über das mit Schiefer verkleidete Hausdach und der obere Teil der Ballonhülle erreichte beim Ablegen das Dach des Nachbarhauses.

Bei der technischen Untersuchung wurde festgestellt, dass im unteren Hüllenbereich mehrere Lastbänder sowie deren Verbindungen zu den Tragseilen zerstört und einige Tragseile bereits von der Ballonhülle abgetrennt worden waren.
