Untersuchungsbericht

3X112-0/07
Juli 2008

Art des Ereignisses:	Unfall
Datum:	16. Juli 2007
Ort:	nahe Halfing
Luftfahrzeug:	Flugzeug
Hersteller / Muster:	Avions Pierre Robin / DR 400-180R
Personenschaden:	drei Personen tödlich verletzt
Sachschaden:	Luftfahrzeug zerstört
Drittsschaden:	Flurschaden
Informationsquelle:	Untersuchung durch BFU

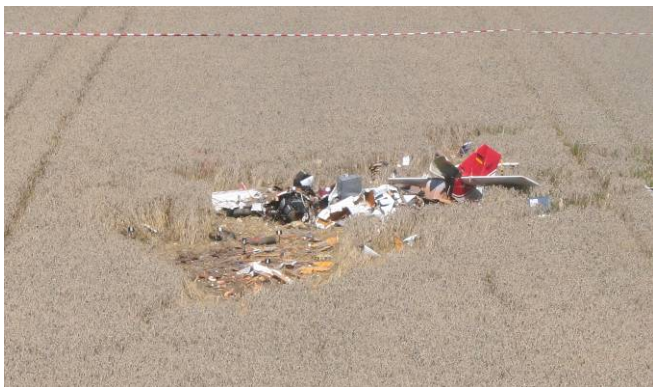
Das Flugzeug schlug mit großer Längsneigung trudelartig drehend in einem Kornfeld auf. Alle Wrackteile wurden auf einer ca. 20 m x 20 m großen Fläche gefunden. Die erste Berührung fand mit dem linken Randbogen der Tragfläche statt. Die linke Tragfläche und der Rumpf wurden bis zum Leitwerk zerstört. Das Leitwerk war nahezu unbeschädigt. Die rechte Tragfläche kam als ein Stück auf der Oberseite zum Liegen. Am Vierblattpropeller waren drei Blätter abgeschlagen. Der Tank lag mit der Einfüllöffnung nach unten, er war aufgerissen und entleert. Die Passagiere waren aus dem Flugzeug herausgeschleudert worden. Der Pilot lag innerhalb des Hauptwracks.

Hinweise auf eine Störung am Triebwerk oder der Steuerung wurden nicht festgestellt.
