Untersuchungsbericht

3X115-0/07
Mai 2008

Art des Ereignisses:	Unfall
Datum:	18. Juli 2007
Ort:	nahe Zaiserweiher
Luftfahrzeug:	Hubschrauber
Hersteller / Muster:	Robinson / R 22 Beta
Personenschaden:	eine Person leicht verletzt
Sachschaden:	Luftfahrzeug zerstört
Drittschaden:	Flurschaden
Informationsquelle:	Untersuchung durch BFU

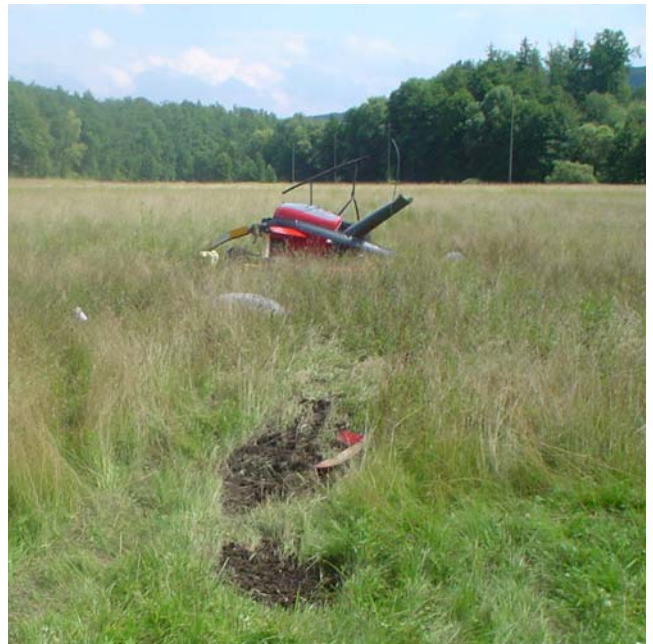
Die erste Bodenberührung erfolgte mit dem Rumpfboden, dabei wurde die Grasnabe zerstört. In einer Richtung von ca. 120 Grad und etwa 12 m von der ersten Bodenberührung entfernt lag der Rumpf auf der linken Seite. Das Kufenlandegestell war auf der linken Seite eingeknickt, die Verglasung der Kabine war zerstört. Größere Teile der Verglasung lagen zwischen der ersten Aufschlagstelle und dem Wrack. Der kollektive Blattverstellhebel (Pitch) wurde im voll gezogenen Zustand gefunden.

Der Heckausleger war auf Höhe des Zusammenstoßwarnlichts (ACL) abgerissen, das verbliebene Stück am Rumpf war nach rechts weggeknickt. Das andere Teilstück mit dem Heckrotor lag in Anflugrichtung gesehen ca. 45 Grad rechts und ca. 35 m vom Wrack entfernt. Ein Teilstück der Heckrotorwelle lag ca. 10 Grad rechts und ca. 65 m entfernt. Die beiden Hauptrotorblätter waren abgeknickt.

Hinweise auf einen technischen Mangel am Hubschrauber wurden nicht festgestellt.

In diesem Fall wurden bereits drei Notlandeübungen erfolgreich durchgeführt und der Fluglehrer erwartete auch bei der folgenden keine Probleme. Bei dieser Notlandeübung wurde jedoch der Abfangbogen (Flare) zu spät bzw. gar nicht durch den Flugschüler eingeleitet. Die Höhe zum Einleiten des Abfangbogens beträgt laut Handbuch ca. 40 ft. Der Fluglehrer versuchte einzugreifen, jedoch zu spät. Es gelang ihm nicht mehr, die hohe Sinkrate aus dem Autorotationsgleitflug zu brechen und der Hubschrauber prallte mit hoher Energie auf dem Boden auf. Hierbei schlug der Hauptrotor in den Heckausleger ein und trennte diesen ab.
