Untersuchungsbericht

3X146-0/07
September 2008

Art des Ereignisses:	Unfall
Datum:	26. August 2007
Ort:	Flugplatz Iserlohn-Sümmern
Luftfahrzeug:	Flugzeug
Hersteller / Muster:	Robin / DR 400/180R, Remorquer
Personenschaden:	Pilot tödlich verletzt
Sachschaden:	Luftfahrzeug ist zerstört
Drittschaden:	keiner
Informationsquelle:	Untersuchung durch BFU

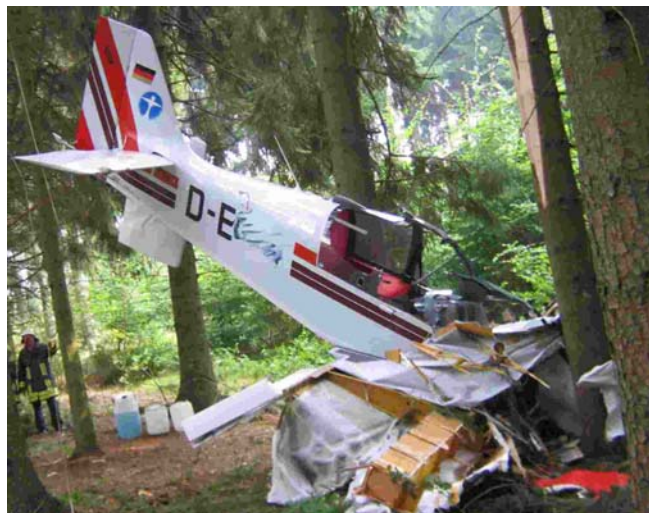
Das im Anfangssteigflug befindliche Motorflugzeug berührte mit der linken Tragfläche das am Seilschirm fallende Windenseil, welches infolge der herrschenden Windrichtung von rechts vorn beim Einziehen diagonal über die Bahn trieb. Das Luftfahrzeug wurde stark verzögert und stürzte am Ende des Platzes in einer Linksdrehung in den angrenzenden Nadelwald.

Das Flugzeug lag ca. 25 m südwestlich des Landebahnendes in einem Nadelwaldstück. Das Windenseil (Dyneemafaser) hatte den Torsionskasten der linken Tragfläche berührt und diesen bis auf Höhe des Hauptholms durchtrennt. Durch den Seilzug wurde der Tiefdecker um die Hochachse nach links gedreht und verzögert.

Das Flugzeug schlug mit hoher Längsneigung auf den Waldboden auf und wurde zerstört.
