Untersuchungsbericht

3X169-0/07
März 2008

Art des Ereignisses: Unfall
Datum: 23. September 2007
Ort: Oberpfaffenhofen
Luftfahrzeug: Segelflugzeug
Hersteller / Muster: Glaser / DG 600
Personenschaden: ohne Verletzte
Sachschaden: Luftfahrzeug schwer beschädigt
Drittschaden: keiner
Informationsquelle: Untersuchung durch BFU

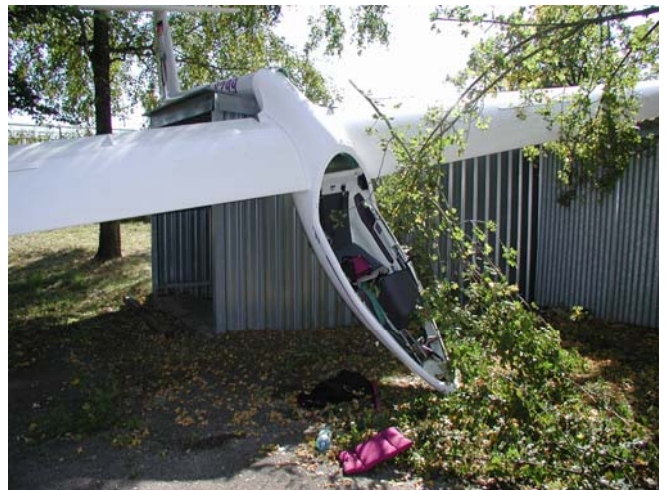
Nähe des Flugplatzes auf eine Containergarage und wurde dabei schwer beschädigt.

Die Unfallstelle befand sich in Höhe des Standortes der Schleppwinde, ca. 350 m nordwestlich der Bahn. Beim Aufprall auf dem Containerdach wurde der Rumpf im Bereich zwischen Kennzeichen und Tragflächenverbund abgeknickt. Die Tragflächen wurden teilweise schwer beschädigt. Die Kraftschlüssigkeit aller Ruderverbindungen konnte bei der technischen Untersuchung des Luftfahrzeuges festgestellt werden. Schwerpunkt und Beladung entsprachen den Handbuchvorgaben.
