Untersuchungsbericht

3X180-0/07
Februar 2009

Art des Ereignisses:	Unfall
Datum:	09. November 2007
Ort:	nahe Hammerbrücke
Luftfahrzeug:	Hubschrauber
Hersteller / Muster:	Eurocopter France / AS 350 B1
Personenschaden:	Pilot schwer verletzt
Sachschaden:	zerstört
Drittschaden:	leichter Forstschaden
Informationsquelle:	Untersuchung durch BFU

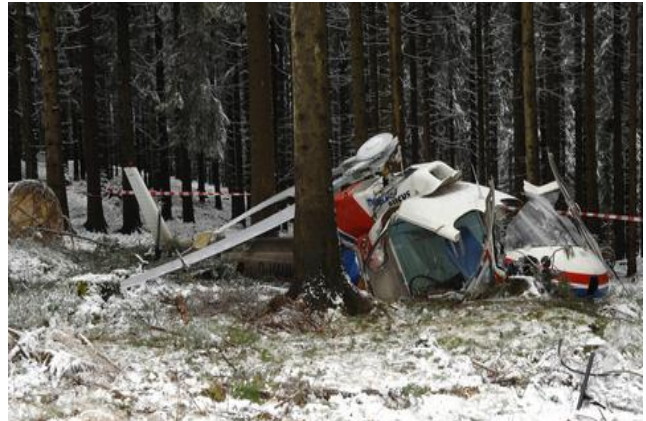
Die Unfallstelle lag zwischen den Ortschaften Schneckenstein und Hammerbrücke in einem abfallenden Hochwald, ca. 300 m vom Startplatz in südwestlicher Richtung entfernt. Der Hubschrauber samt Kalkbehälter lag aufrecht auf dem Rumpfboden zwischen ca. 30 m hohen Tannen.

Das Kufenlandegestell war zerstört, der Heckausleger nach unten abgeschert. Alle drei Hauptrotorblätter befanden sich am Hubschrauber, sie wiesen entlang der Nasenleiste nur geringe bzw. keine Beschädigungen auf. Zwei der drei Blattgriffe waren gebrochen, einer in Rotationsrichtung, der andere entgegen. Der Heckrotor am Heckrotorgetriebe war nahezu unbeschädigt, lediglich ein Blatt wies einen Knick auf der Rückseite auf. Der Antriebstrang war bündig, sowohl vom Triebwerk zum Hauptrotor als auch vom Hauptgetriebe zum Heckrotor. Der Freilauf öffnete und schloss sinngemäß. Der Tank war geplatzt und es roch nach Kraftstoff. Aus den Kraftstofffiltern konnte Kraftstoff entnommen werden. Die Steuerung war kraftschlüssig. Der kollektive Blattverstellhebel (Pitch) war voll gezogen und in dieser Position verklemmt. Die Bedienhebel des Triebwerks waren in Flugposition gerastet. Die Ölstände in den Getrieben und in der Hydraulik befanden sich im Sollbereich. Der Außenlast-Kalkbehälter lag hinter dem Wrack und war noch mit dem Hubschrauber verbunden.

Das Schadensbild des Wracks ließ darauf schließen, dass zum Zeitpunkt der Baumberührung des Hauptrotors, dieser mit sehr großer Wahrscheinlichkeit nicht angetrieben war und bereits mit verminderter Drehzahl drehte. Somit muss ein Triebwerksausfall bzw. eine stark verminderte Triebwerksleistung vorgelegen haben.

Auch dass der Hubschrauber senkrecht ohne Vorwärtsfahrt durch die Bäume auf den Boden fallend aufschlug, spricht dafür, dass der Pilot eine Autorotation auf die Baumwipfel versuchte. Die Position der Unfallstelle wiederum lässt schließen, dass es nach dem senkrechten Steigflug aus der Hinderniskulisse des Startplatzes, direkt beim Fahrtaufholen in den Wind, zur Triebwerksstörung kam.
