Untersuchungsbericht

3X182-0/07
März 2009

Art des Ereignisses:	Unfall
Datum:	14. November 2007
Ort:	Hannover
Luftfahrzeug:	Hubschrauber
Hersteller / Muster:	MD Helicopters, Inc. / MD 900
Personenschaden:	drei Personen leicht verletzt
Sachschaden:	Luftfahrzeug schwer beschädigt
Drittsschaden:	keiner
Informationsquelle:	Untersuchung durch BFU

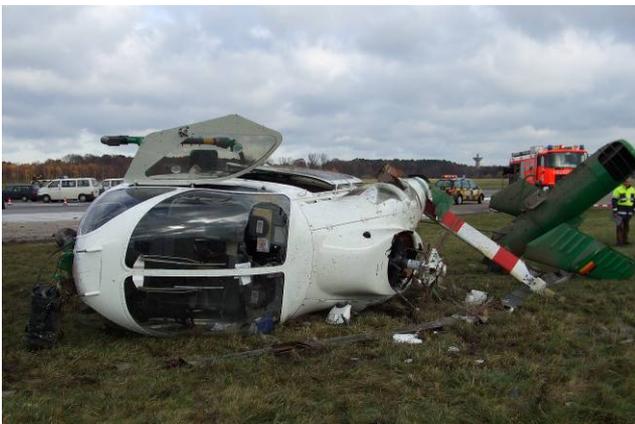
Unfallstelle

Der Heckausleger war auf Höhe des Kennzeichens abgetrennt. Er war lediglich noch durch zwei Stromkabel mit dem Rumpf verbunden. Alle fünf Hauptrotorblätter waren am Rotorkopf abgeschlagen. Die Anlenkungen der Blätter an der Taumelscheibe waren abgerissen. Vom Kufenlandegestell war die linke Kufe abgebrochen. Die rechte Frontscheibe hatte ein großes Loch.

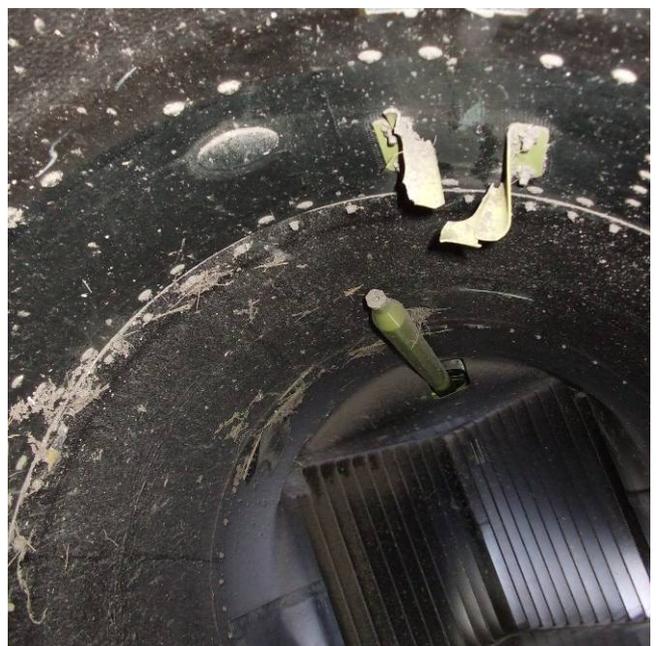
- Am Verbindungspunkt zwischen Bowdenzug und Schubstange war die Verbindung unterbrochen. In der Gewindehülse der Schubstange befand sich ein Reststück der Gewindestange des Bowdenzugs.
- Dieses Reststück der Gewindestange war in Längsrichtung mit einer Nut versehen. In diese Nut greift ein Sicherungsblech ein, das die Drehung der Gewindestange gegenüber Schiebehülse und Schubstange verhindern soll. Sicherungsblech und Schiebehülse fehlten und wurden auch in einer Suche mit Metallsuchgeräten an der Unfallstelle nicht gefunden.

Schadensbild am Unfallhubschrauber, Blick von vorn nach hinten auf die Steuerstange für Verstellung des Thrusters Foto: BFU

- Die Bruchstelle liegt – wie zu erwarten – direkt am Austritt des Gewindebolzens aus der Gewindehülse der Steuerstange
- Das makroskopische Bruchbild deutet nachdrücklich auf einen Schwingungsbruch hin (auch als Dauer- oder Ermüdungsbruch bezeichnet)
- Der Befund wurde im Rasterelektronenmikroskop zweifelsfrei bestätigt
- Der gewaltsame Restbruch beschränkt sich auf eine äußerst geringe Randzone
- Eine geringe Restbruchfläche zeigt prinzipiell ein niedriges (schwingendes) Belastungsniveau an
- Umgekehrt erfordert dann der Start eines Schwingungsanrisses eine hohe lokale Spannungskonzentration, beispielsweise durch einen scharfen Kerb, ggf. im Zusammenwirken mit einer Belastungsspitze

Der Bruch in der Ansteuerung des Thrusters war am Übergang von einem Zug-Druckkabel auf eine Steuerstange in einem Gewindebolzen aufgetreten. Die festgestellte Bruchart – Schwingungsbruch – wurde durch eine lokale hohe Spannungskonzentration hervorgerufen. Der Anriss hatte seinen Ursprung im Bereich einer Einfräsung. Je nach Lage der Einfräsung zur Schwin-

Die Spannungskonzentration in der Gewindestange, und damit das Risiko eines Bruches, ließe sich erheblich reduzieren, wenn auf die Einfräsung im Querschnitt verzichtet werden könnte. Die Schiebehülse kontert die Verbindung der Schubstange mit der Gewindestange und fixiert diese Teile zueinander. Ein Anzugmoment und eine Drahtsicherung gewährleistet, dass sich diese Konterverbindung nicht lösen kann. Es wäre zu überprüfen, ob eine zusätzliche Drehsicherung für die Gewindestange unbedingt erforderlich ist.

Der Hersteller gab am 12.08.2008 das Service Bulletin 900-108 heraus, welches am 14.08.2008 zur AD 2008-17-51 der FAA führte. In diesen wird eine Untersuchung der in Betrieb befindlichen Thruster Ansteuerungen auf mögliche Brüche und eine geänderte Form der Sicherung vorgeschrieben.

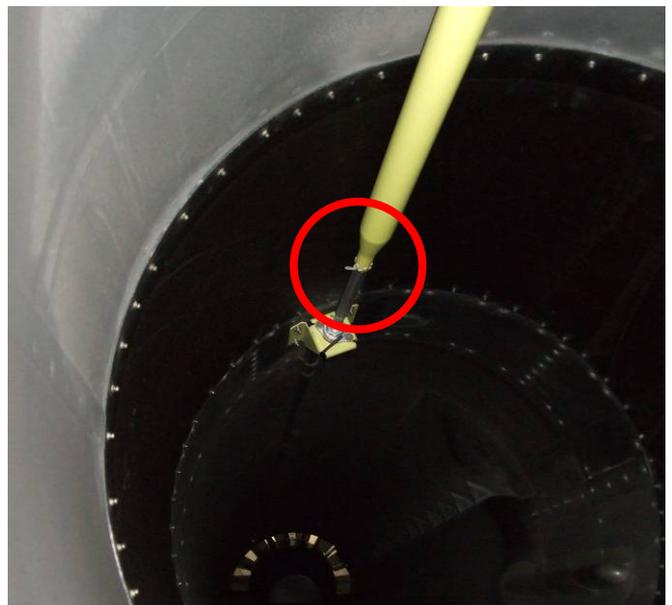
Verbindung zwischen Bowdenzug und Schubstange an einem Vergleichshubschrauber, Blick von hinten nach vorn Foto: BFU
