Untersuchungsbericht

3X183-0/07
März 2008

Art des Ereignisses:	Unfall
Datum:	22. November 2007
Ort:	nahe Kaiserslautern
Luftfahrzeug:	Hubschrauber
Hersteller / Muster:	Hughes Helicopter / 369D
Personenschaden:	ohne Verletzte
Sachschaden:	Luftfahrzeug schwer beschädigt
Drittschaden:	Flurschaden
Informationsquelle:	Untersuchung durch BFU

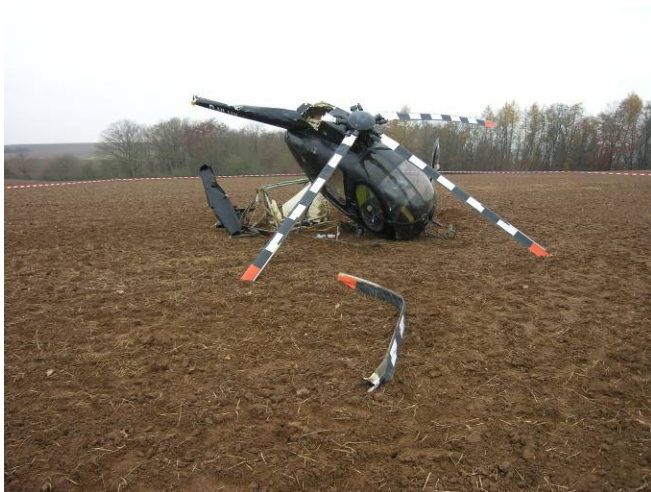
Die Unfallstelle befand sich auf einem ebenen Acker. Der Hubschrauber lag mit gebrochenem Kufenlandgestell auf dem Rumpfbug nach rechts vorn geneigt. Zwei der fünf Hauptrotorblätter stützten ihn nach vorn ab. Direkt hinter dem Rumpf lag der leere Kalkkübel.

Zwei Hauptrotorblätter waren am Blattgriff abgebrochen und hatten den Heckausleger mit dem T-Leitwerk sowie den Heckrotor abgetrennt.

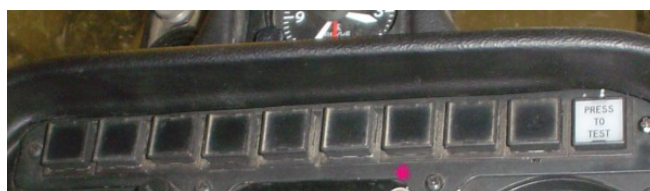
Daraufhin wurde der Tankgeber ausgebaut und seine Funktionstüchtigkeit geprüft. Die Anzeige der Tankuhr war synchron zur Auslenkung des Schwimmers. Bei Erreichen der Stellung für die geringste Kraftstoffmenge berührte der Schwimmerarm den Kontakt für die Restmengenwarnung. Er löste jedoch die Warnlampe im Panel nicht aus.

Es wurde ein Kabelbruch in der Zuleitung zur Warnlampe gefunden. Mit überbrückter Bruchstelle war die Warnfunktion einwandfrei.
