Untersuchungsbericht

5X002-0/07
Mai 2010

Art des Ereignisses:	Schwere Störung
Datum:	24. Januar 2007
Ort:	en route
Luftfahrzeug:	Verkehrsflugzeug
Hersteller / Muster:	Airbus Industrie / A320
Personenschaden:	keiner
Sachschaden:	Luftfahrzeug nicht beschädigt
Drittschaden:	keiner
Informationsquelle:	Untersuchung durch BFU

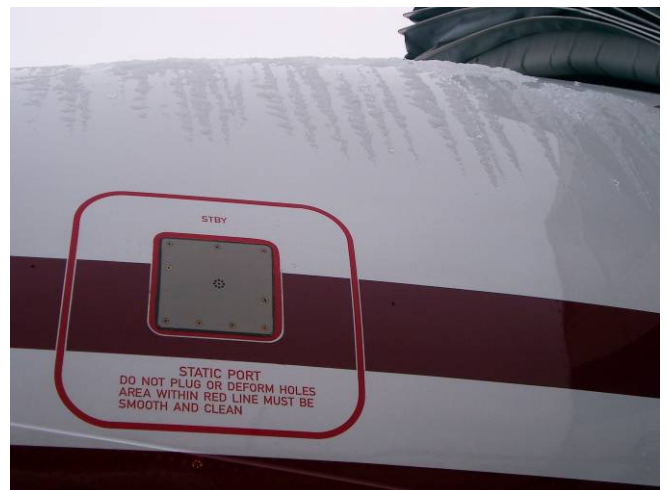
Tragflächen und Leitwerk wurden vor dem Start enteist. Es war nicht vorgesehen, den Rumpf zu enteisen. Auf der Rumpfbugoberseite blieben deshalb Schnee- und Eisreste zurück. Es ist durchaus möglich, dass Schmelzwasser in die Öffnungen der Pitot Probes und Static Ports gelaufen ist.

Die BFU geht davon aus, dass das der Zeitpunkt gewesen ist, als die Besatzung den lauten Knall wahrnahm, wahrscheinlich hervorgerufen durch Ablösung von Eisplatten am Rumpfbug.

Nach der Landung in Frankfurt war noch Eis auf dem Rumpfbug über den Static Ports und den Pitot Probes zu erkennen.

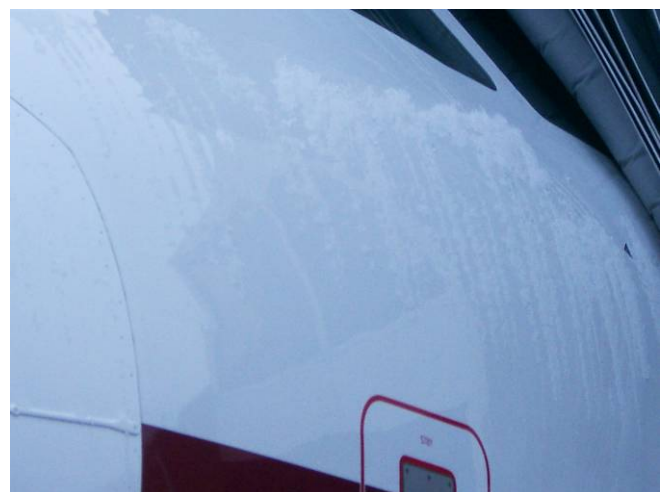
Schnee und Eisreste am Rumpfbug unterhalb der Cockpitscheiben nach der Landung in Frankfurt. Fotos: BFU

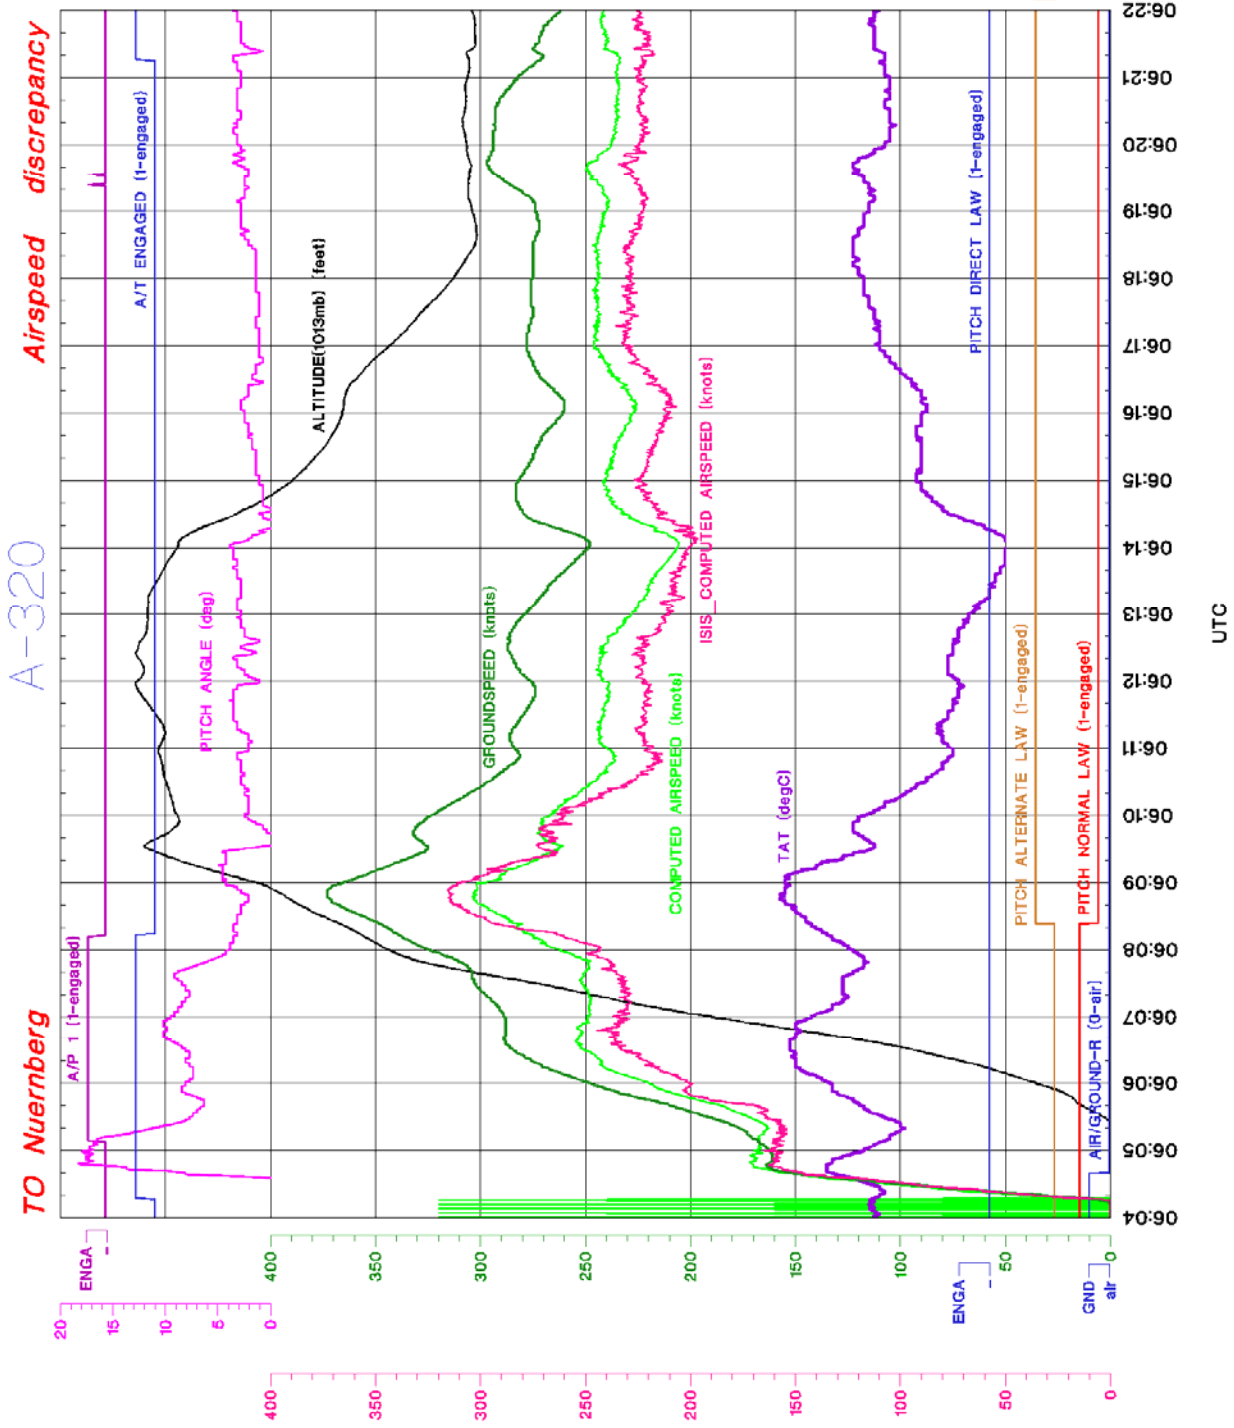
In Anlage 1 sind die Geschwindigkeitsunterschiede im Zeitraum zwischen 06:08 UTC und 06:10 UTC zu erkennen. Der Wert der Standby-Geschwindigkeit (ISIS, rote Linie) stieg über den Wert der COMPUTED AIRSPEED (CAS, grüne Linie).

Von 06:09 UTC bis 06:52 UTC blieb die ISIS im Durchschnitt 20 kt unter der CAS, der Verlauf ist zum Teil sehr unruhig. Um 06:53 UTC stieg die ISIS wieder über den Wert der CAS. Zwischen 6 000 ft und 4 000 ft glichen sich beide Geschwindigkeiten wieder an.

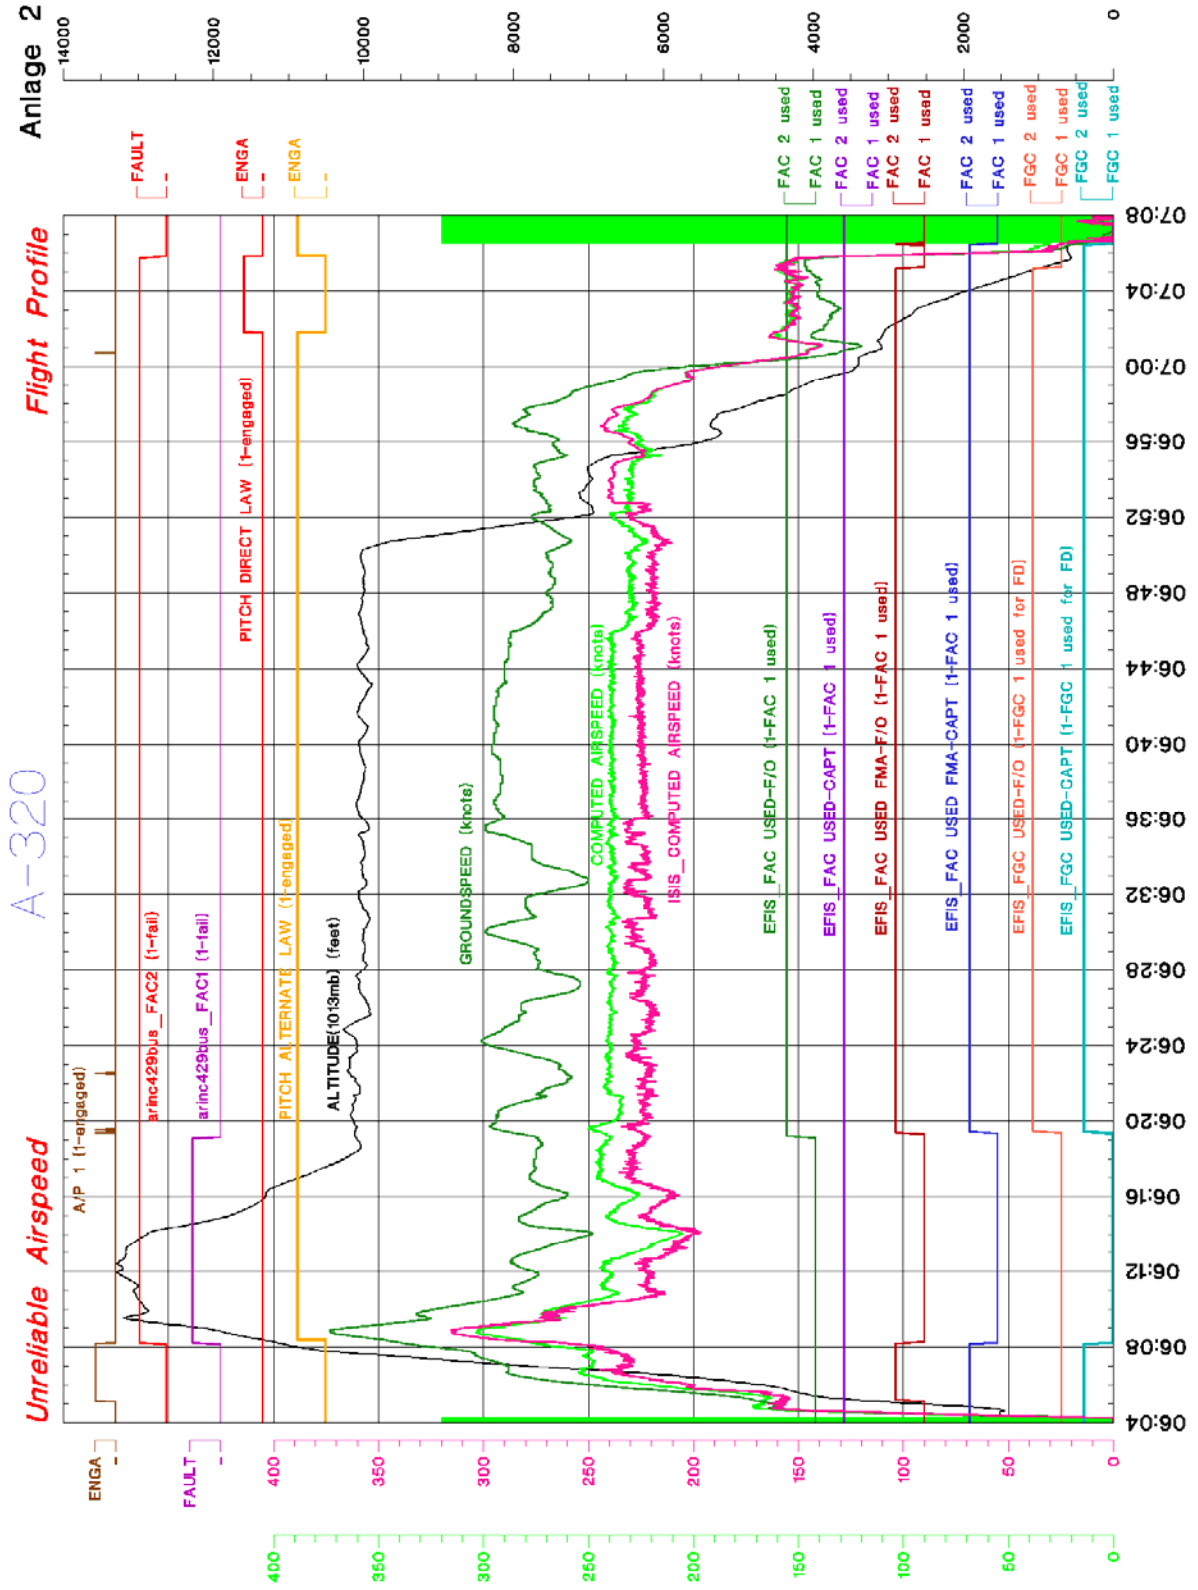
In Anlage 2 ist bei 06:08 UTC der Ausfall der FAC1 und 2 zu erkennen, gleichzeitig geht die Steuerung in Alternate Law über (gelbe Linie). Autopilot Nr.1 und Autothrust schalten sich ab. Zwischen 06:08 UTC und 06:19 UTC finden intern automatische Umschaltungen zwischen FAC1 und FAC2 sowie FGC1 (Flight Guidance Computer) und FGC2 statt.

Um 06:19 UTC war der FAC1 wieder betriebsbereit, der FAC2 blieb weiterhin ausgeschaltet und die Steuerung blieb bis 07:02 UTC im ALTERNATE LAW. Mit dem Ausfahren des Fahrwerkes ging die Steuerung in DIRECT LAW über.
