# Untersuchungsbericht

5X004-07  
Mai 2011

Art des Ereignisses:	Schwere Störung
Datum:	06. Februar 2007
Ort:	Düsseldorf
Luftfahrzeuge:	1. Verkehrsflugzeug 2. Verkehrsflugzeug
Hersteller / Muster:	1. British Aerospace / BAe 146 2. Embraer/EMB 145
Personenschaden:	keiner
Sachschaden:	keiner
Drittsschaden:	keiner
Informationsquelle:	Untersuchung durch BFU

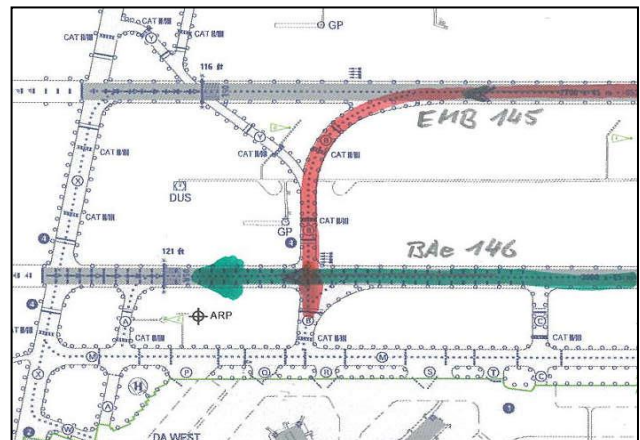
korrekt bestätigt, wie aus der Auswertung des Funkverkehrs hervorgeht. Im selben Moment erhielt eine BAe 146 auf der Startbahn 23L die Starterlaubnis und begann den Startlauf. Nach Aussage des Kapitäns der EMB 145 hat er die BAe 146 kommen sehen, als er die Startbahn 23L kreuzte. Die BAe 146 konnte rechtzeitig abheben und überflog die EMB 145 nach Aussagen des Lotsen in einer Höhe von ca. 50 ft.

Roll- und Flugweg der Luftfahrzeuge
