Untersuchungsbericht

Art des Ereignisses:	Schwere Störung
Datum:	09. Juli 2007
Ort:	Kontrollzone Stuttgart
Luftfahrzeuge:	1) Flugzeug 2) Hubschrauber
Hersteller / Muster:	1) Cessna Aircraft Company / C404 2) Eurocopter Deutschland / EC 135T2
Personenschaden:	keiner
Sachschaden:	Luftfahrzeuge nicht beschädigt
Drittschaden:	keiner
Informationsquelle:	Untersuchung durch BFU
Aktenzeichen:	BFU 7X008-07

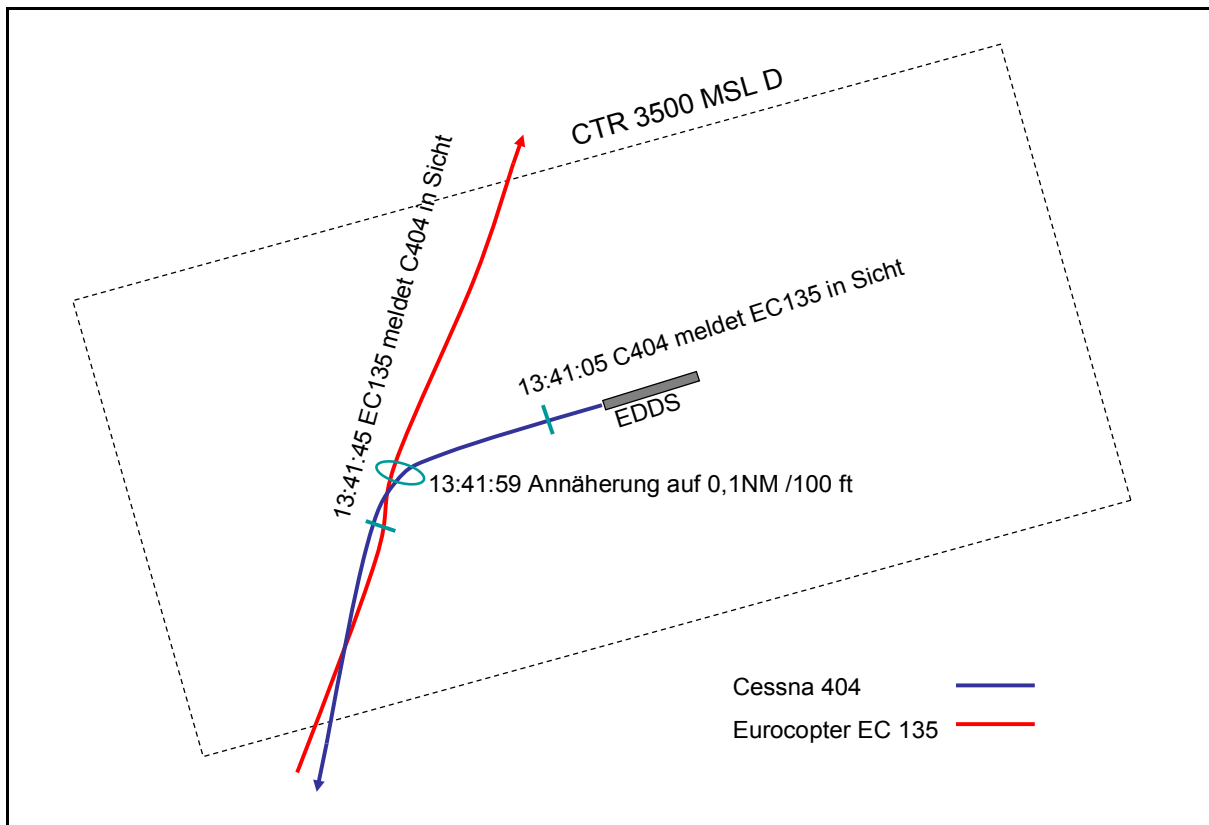
Laut Radaraufzeichnungen näherten sich die beiden Luftfahrzeuge auf 0,1 NM horizontal mit einem Höhenunterschied von 100 ft an.

Veranschaulichung der Annäherung und Position bei Meldung „in Sicht“

Die Cessnabesatzung sah den Hubschrauber bereits 54 Sekunden vor der Annäherung bzw. bereits aus einer Entfernung von ca. 3,2 NM. Sie flog unter Instrumentenflugregeln und kam in Bezug auf den Hubschrauber von rechts. Aufgrund der Bestätigung durch Langen Radar, dass der Hubschrauber die Cessna sehen würde, erwartete die Cessnabesatzung eine Ausweichbewegung des Hubschraubers.

Die Hubschrauberbesatzung sah die Cessna 14 Sekunden bzw. aus einer Entfernung von ca. 0,8 NM vor der Annäherung. Bereits 23 Sekunden zuvor hatte sie einen Verkehrshinweis (TA) im bordeigenen Zusammenstoß-Warngerät (TCAS) erhalten. Der Luftfahrzeugführer empfand die Annäherung nicht als Gefährdung. Dass die Cessna nach Instrumentenflugregeln flog, war der Hubschrauberbesatzung nicht bekannt. Hierüber wurde sie nicht informiert.
