Untersuchungsbericht

7X010-0/07
Februar 2009

Art des Ereignisses:	Schwere Störung
Datum:	23. August 2007
Ort:	Mannheim
Luftfahrzeug:	Hubschrauber
Hersteller / Muster:	EUROCOPTER / EC135 P2+
Personenschaden:	ohne Verletzte
Sachschaden:	Luftfahrzeug nicht beschädigt
Drittschaden:	keiner
Informationsquelle:	Untersuchung durch BFU

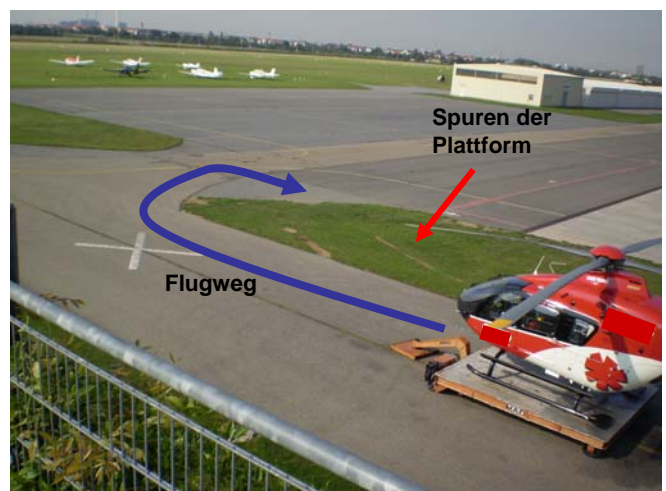
Gemäß der Aussage des Piloten und den Beobachtungen außen stehender Zeugen wollte der Pilot nun zum Einsatz starten. Er brachte den Hubschrauber senkrecht über der Plattform zum Schweben und nickte dann nach vorne, um Fahrt aufzuholen. Beim Beschleunigen kam es plötzlich zu einer steilen „nose down“-Lage, laut außen stehender Zeugen betrug diese bis zu 80 Grad und die Rotorblattspitzen waren vom Erdboden ca. 1 m entfernt. In dieser Lage wurde die Hubschrauber-Plattform mitgeschleift. Dann rollte der Hubschrauber um die Längsachse nach rechts, hierbei kam es zusätzlich zu einer Rechtsdrehung um die Hochachse um 180 Grad. Dabei löste sich das Kabel der Außenbord-Stromversorgung, das sich zwischen der Quertraverse und der rechten Kufe verklebmt hatte. Der Hubschrauber konnte anschließend kontrolliert gelandet werden.

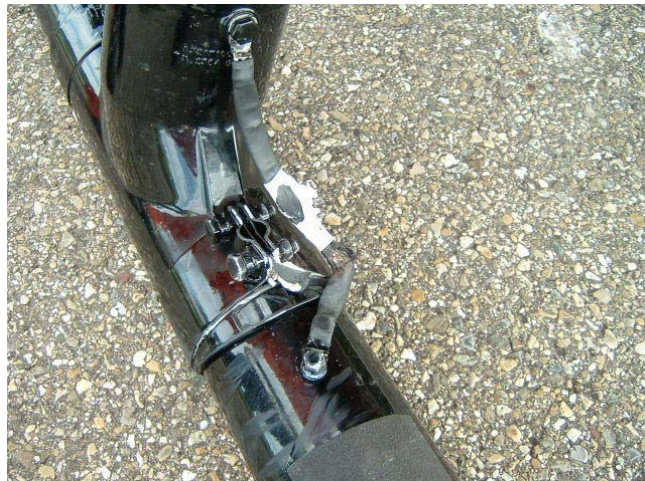
Die Plattform wurde vorne angehoben und ca. 10 m weit vom Hubschrauber mitgeschleift. Das Außenbordkabel wies Schadstellen direkt am Spannungswandler und nach 4,3 m Länge auf.

Am Hubschrauber entstand bis auf Kratzspuren im Lack kein Schaden.

Das Mastmoment wurde überschritten, eine darauf vorgeschriebene Kontrolle ergab keine Beanstandungen. Weitere Grenzwerte wurden gemäß der technischen Befundung nicht überschritten.

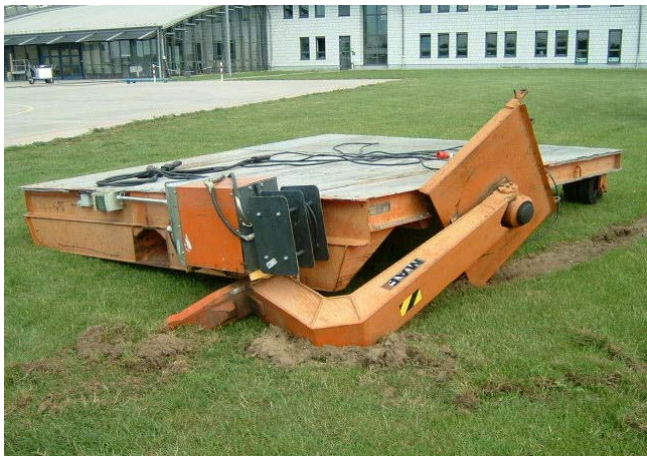
Die Hubschraubertransportplattform hatte die Maße 4,0 m x 3,5 m und ein Gewicht von ca. 1 940 kg. Die Plattform war ein industriell hergestellter universell verwendbarer Cargo-Trailer. Für die Nutzung am Luftrettungszentrum war er mit einem Spannungswandler und entsprechender Verkabelung versehen. Das Außenbord-Stromversorgungskabel hatte eine Länge von 5,9 m. Eine Sollbruchstelle war in Form einer Steckverbindung/Schnelltrennkupplung 1,2 m vor dem Kabelende eingebaut. Der Kabelstrangdurchmesser betrug 2 x 20 mm, die Kabel waren schwarz ummantelt.

In diesem Fall legte der Notarzt den Stecker auf den Boden und bemerkte nicht die entstandene Schlaufe des Kabels um die rechte Kufenspitze. Hierzu hat eventuell der fehlende Farbkontrast zwischen der schwarzen Kufe und dem schwarzen Kabel beigetragen.

Die Hubschrauberplattform wurde vorne angehoben und auf den hinteren Rollen mitgeschleift, da das Kabel nicht nachgab und eine Sollbruchstelle direkt am Spannungswandler nicht existierte. Die vorhandene Sollbruchstelle konnte nicht wirken, da das Kabel vor dieser mit der Kufe verklemmt war. Nur weil sich das Kabel nach der Drehung des Hubschraubers losriss und der Pilot die Kontrolle über die Steuerung zurückerlangte, kam es nicht zum Unfall.

Das betroffene Luftrettungszentrum reagierte mit einem Umbau der Transportplattform. Die Position des Spannungswandlers vorne links wurde nach vorne rechts gewechselt und das Außenbord-Stromanschlusskabel fest entlang des Randes der Transportplattform verlegt, sodass zur Außenbord-Stromanschlussdose nur noch ein kurzes Kabelstück mit eingebauter Schnelltrennkupplung Verwendung findet.
