Untersuchungsbericht

CX008-0/07
September 2007

Art des Ereignisses:	Unfall
Datum:	16. Juni 2007
Ort:	Flugplatz Seedorf
Luftfahrzeug:	Flugzeug
Hersteller / Muster:	Avions Pierre Robin / DR 400-160
Personenschaden:	Luftfahrzeugführer und zwei Passagiere tödlich verletzt
Sachschaden:	Luftfahrzeug zerstört
Drittschaden:	Forstschaden
Informationsquelle:	Untersuchung durch BFU

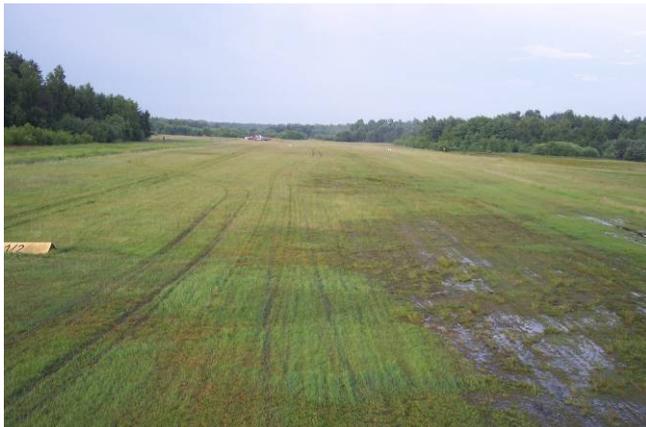
Der Sonderlandeplatz Seedorf liegt innerhalb einer militärischen Anlage und wird durch einen niederländischen Flugverein betrieben. Seedorf verfügt über eine 450 m lange Grasbahn mit der Ausrichtung 06/24 und angrenzenden ca. 250 m langen Grasbereichen beiderseits der Bahn. Das Gras war längere Zeit nicht gemäht worden. Die Bahn war durch Regenfälle der Vortage durchnässt und der Boden weich. Umgeben ist der Platz durch Wälder. Die Flugplatzhöhe beträgt 72 ft MSL.

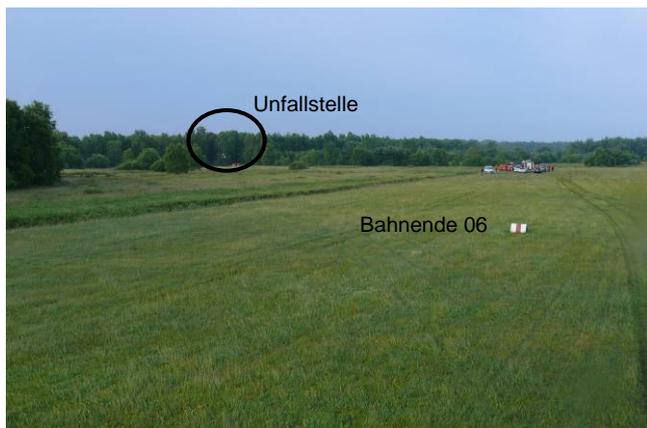
Die Unfallstelle lag ca. 150 m, ca. 30 Grad versetzt, nordöstlich des Bahnendes der Grasbahn 06 des Sonderlandesplatzes Seedorf, in einem beginnenden Waldgebiet.

Die erste Baumberührung erfolgte mit der rechten Tragfläche in ca. 5 m Höhe. Hierbei riss die rechte Tragfläche im Bereich zwischen Querruder und Landeklappen ab und blieb im Baum hängen. Danach ist das Luftfahrzeug 13 m entfernt mit dem Bug zuerst auf den Waldboden aufgeschlagen und geriet explosionsartig in Brand.

Alle Baugruppen des Flugzeugs wurden eng begrenzt an der Unfallstelle gefunden. Sie waren jedoch zum Teil vollständig verbrannt. Reste der Steuerung und der Ruderbeschläge wurden gefunden, es wurden keine Hinweise auf einen technischen Mangel festgestellt.
