Untersuchungsbericht

Art des Ereignisses:	Unfall
Datum:	9. September 2007
Ort:	Köln-Bonn
Luftfahrzeug:	Flugzeug
Hersteller / Muster:	Piper / PA30
Personenschaden:	fünf Personen leicht verletzt
Sachschaden:	Luftfahrzeug zerstört
Drittschaden:	keiner
Informationsquelle:	Untersuchung durch Mitarbeiter der BFU
Aktenzeichen:	BFU CX013-07

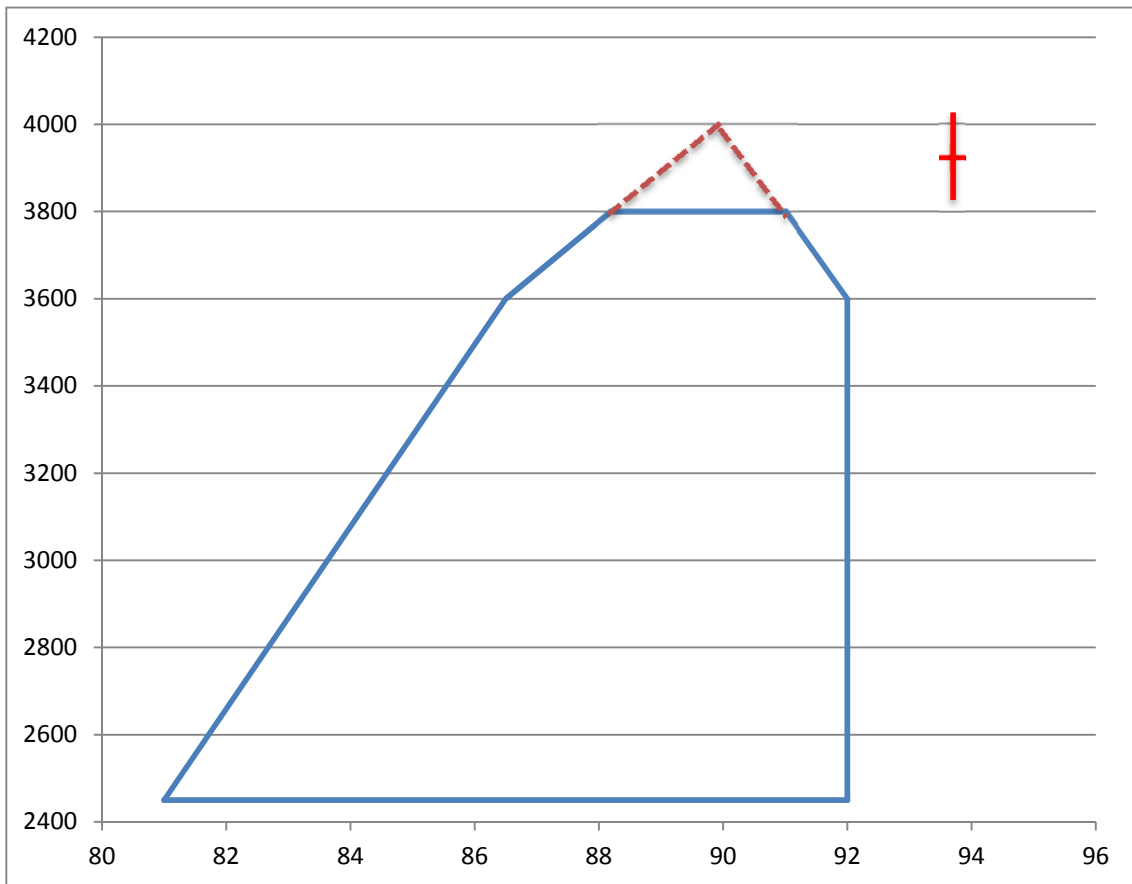
Masse/Schwerpunktdiagramm

Somit ergab sich ein tatsächliches Abfluggewicht zwischen 3 875 und 4 049 pounds. Der Schwerpunkt lag bei 93,7 inch und somit um 96% nach hinten außerhalb des bei einer Masse von 3 800 pounds zulässigen Bereichs von 88,2 bis 91 inch.

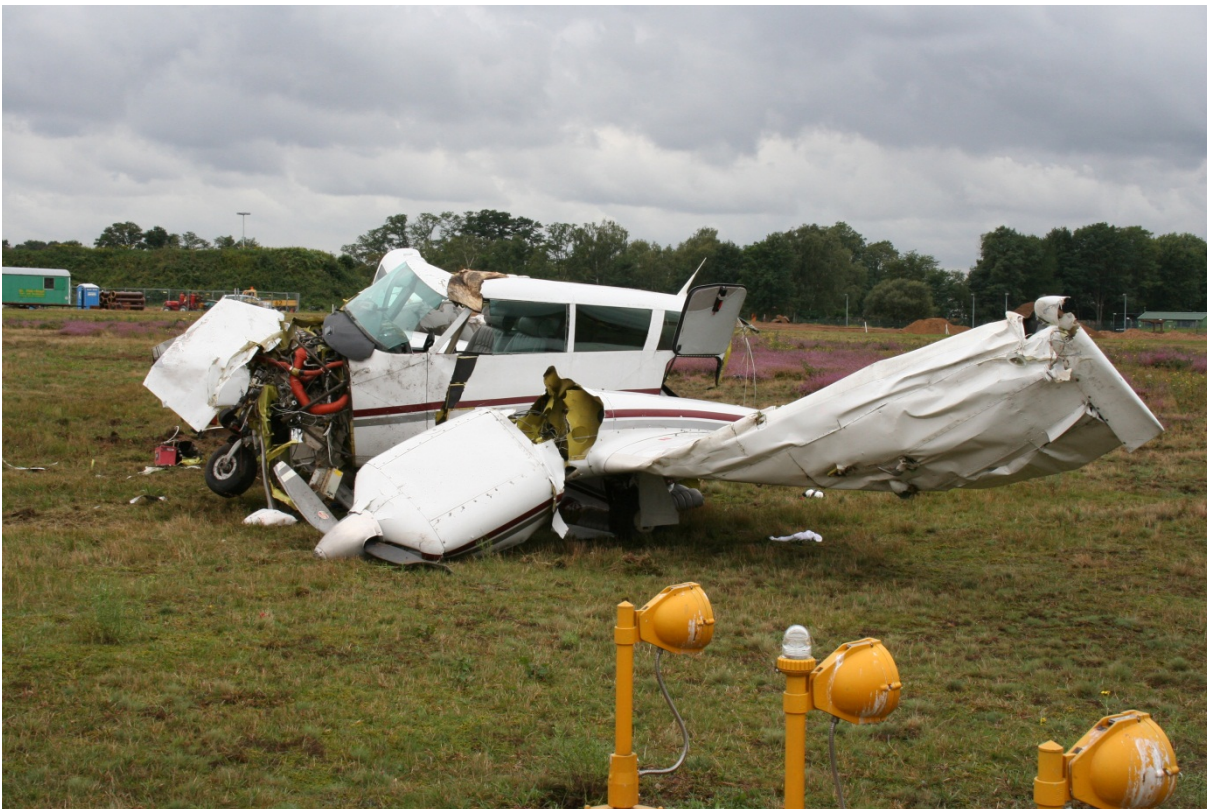
Die Unfallstelle befand sich 70 m hinter der Schwelle 14R. Rumpfbug und Tragflächen waren beschädigt. Das rechte Triebwerk war abgerissen, der Propeller wurde in Segelstellung vorgefunden. Der Flugzeugrumpf war hinter der dritten Sitzreihe gebrochen und unter das vordere Rumpfteil geklappt. Das Fahrwerk war ausgefahren und die Triebwerkshebel standen auf „volle Leistung“.
