# Untersuchungsbericht

CX016-0/07  
August 2008

Art des Ereignisses:	Unfall
Datum:	15. Dezember 2007
Ort:	Aachen-Merzbrück
Luftfahrzeug:	Hubschrauber
Hersteller / Muster:	Hiller / UH-12B
Personenschaden:	ohne Verletzte
Sachschaden:	Luftfahrzeug schwer beschädigt
Drittschaden:	Flurschaden
Informationsquelle:	Untersuchung durch BFU

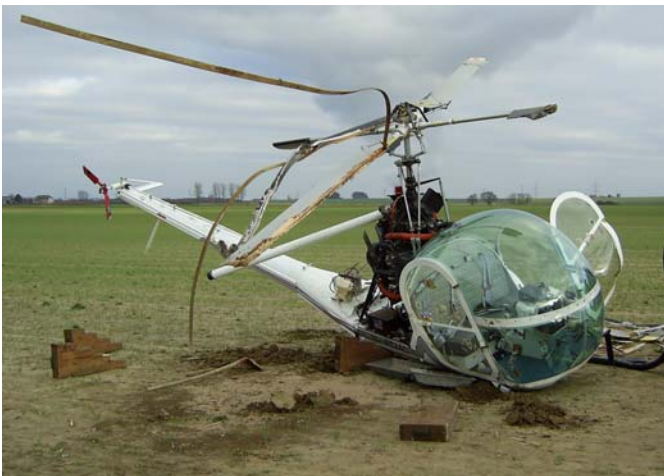
Die Unfallstelle befand sich ca. 600 m hinter dem Bahnende der Piste 08, ca. 10 Grad nördlich der Abfluggrundlinie auf einem ebenen, weichen Acker.

Der Hubschrauber lag auf dem Rumpfboden, die rechte Kufe war abgebrochen. Die Hauptrotorblätter, ein Hilfspaddel sowie beide Heckrotorblätter waren aufgrund des Bodenkontakts stark beschädigt. Alle Anlenkungen der Steuerung waren kraftschlüssig, die Getriebe waren unauffällig, der Motor wies keine Leckagen auf und das Verbrennungsbild der Zündkerzen war unauffällig. Der Schwerpunkt befand sich im zulässigen Bereich und die Abflugmasse lag ca. 100 kg unterhalb der zulässigen Höchstmasse.
