# Untersuchungsbericht

EX009-0/07  
Februar 2009

Art des Ereignisses:	Schwere Störung
Datum:	20. August 2007
Ort:	Frankfurt
Luftfahrzeug:	Verkehrsflugzeug
Hersteller / Muster:	Boeing / B 767 - 300
Personenschaden:	ohne Verletzte
Sachschaden:	Luftfahrzeug leicht beschädigt
Drittschaden:	keiner
Informationsquelle:	Untersuchung durch BFU

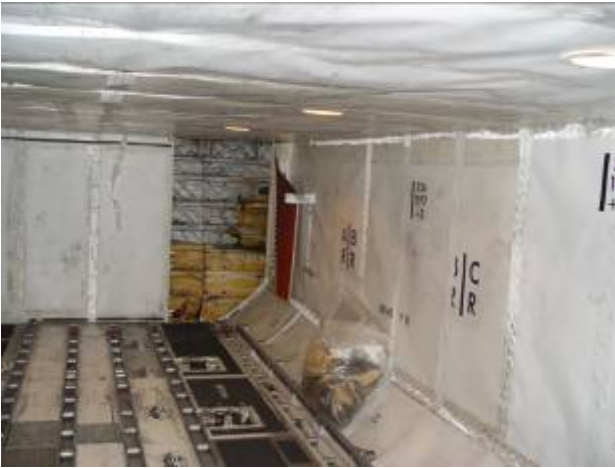
Um in den Bereich unter der Sitzreihe 26 zu gelangen, musste der hintere Frachtraum entladen werden. Danach wurde die Ursachensuche mit der Wärmebildkamera fortgesetzt. Nachdem einige Seitenteile der Frachtraumwände entfernt worden waren, wurde ein bereits erloschener Schwelbrand in der Wärmeisolierung an der Stirnseite des Frachtraums festgestellt.

Foto oben: Brandstelle im Frachtraum

Der Schmelzbrand im Isoliermaterial befand sich unterhalb der Schadstelle im Kabelstrang.

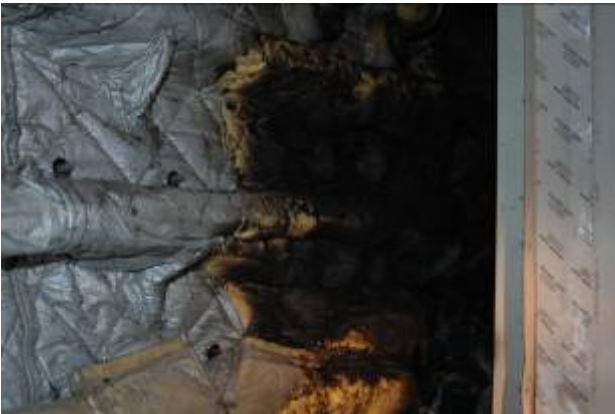
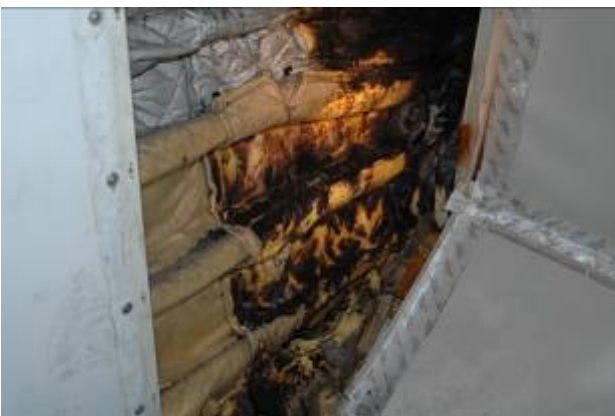
Foto oben und unten: die verkohlten Isoliermatten

Als sich am Boden die anderen Systeme mit zum Teil wesentlich höherer Stromstärke zuschalteten, kam es dann wahrscheinlich auch zu einer stärkeren Kurzschlussfunkenbildung, in deren Folge dann in den Isoliermatten hinter der Frachtraumverkleidung ein größerer Schmelzbrand mit starker Rauchentwicklung entstand. Durch das Auslösen der Sicherungen endete der Funkenflug und der Schmelzbrand erstickte aufgrund Sauerstoffmangels.

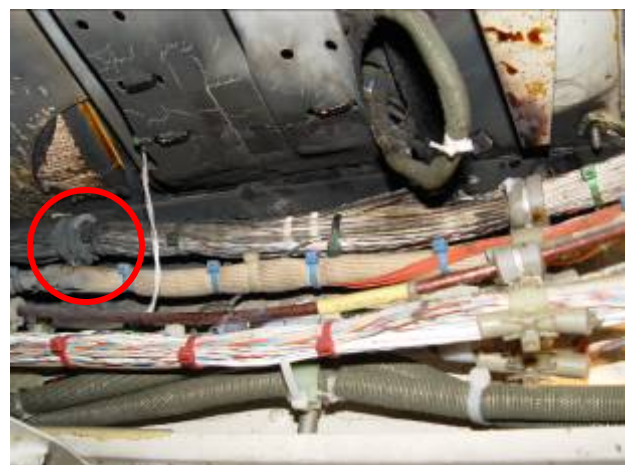
Zur Entladung des hinteren Frachtraums konnte das elektrisch betätigte Be- und Entladesystem wegen einer Störung in der Stromversorgung nicht benutzt werden. Nachdem die Frachtcontainer manuell entladen und der Schwelbrand in der Wärmeisolation hinter der Frachtraumwand entdeckt worden war, wurde in dem Bereich über dem Schwelbrand eine Brandstelle in einem Kabelstrang festgestellt.

Foto oben: Schadenstelle im Kabelstrang

An einer isolierten Kabelschelle gab es Hinweise auf einen Kurzschluss zwischen der Schelle und den stromführenden Leitungen. Die Isolierung der Schelle war an zwei Stellen durchgescheuert und wies an diesen Stellen Schmauchspuren auf. Direkt neben der Schelle waren im Kabelstrang zwei Kabel durchgeschweißt.

Der Brand weist darauf hin, dass die Absicherung des Stromkreises nicht optimal ist. Es war nicht der erste Fall, bei dem es zu Brandschäden kam, bevor die Sicherungen ausgelöst haben. Es sollte daher geprüft werden, ob die betroffenen elektrischen Systeme richtig abgesichert sind.

- die Absicherung der Stromkreise, die durch den Bereich vor dem hinteren Frachtraum führen, zu prüfen und ggf. zu ändern.
- im Bereich vor dem hinteren Frachtraum die isolierten Kabelschellen gegen Schellen aus Kunststoff auszutauschen.

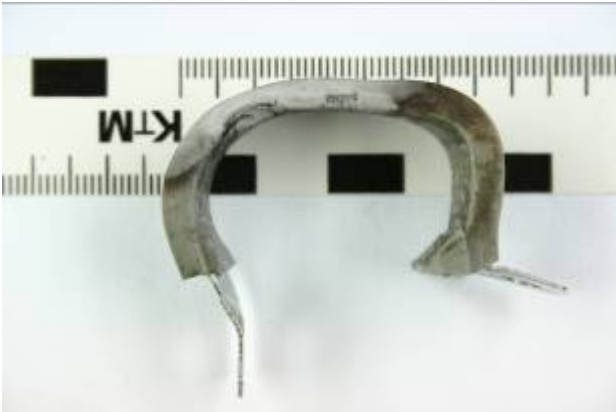
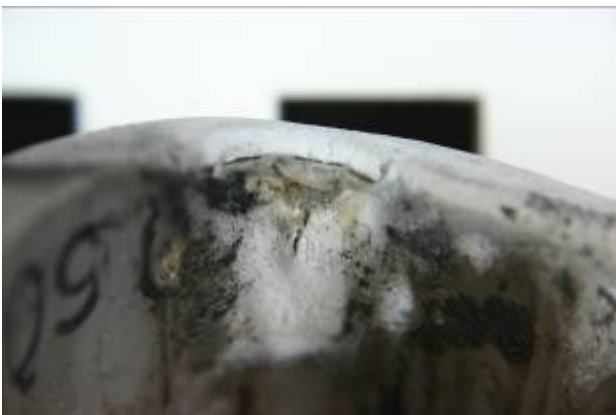
Foto oben und unten: defekte Kabelschelle

Primär war das Ereignis darauf zurückzuführen, dass es durch die Bewegung der Kabel gegenüber der Schelle (Relativbewegung) zu einem Verschleiß an den Isolierungen beider Teile (Schelle/Kabel) gekommen war. Dieser Vorgang und die Tatsache, dass es sich um einen Wiederholungsfall handelte, könnte ein Hinweis darauf sein, dass die Kabelschellen für die Kabelführung in dem betreffenden Bereich ungeeignet sind.

Die Folgen von Verschleiß könnten durch eine Begrenzung der Laufzeit der Schelle, durch periodische Kontrollen oder durch eine Schelle aus Kunststoff abgewendet werden. Bevorzugt sollten konstruktive Lösungen zur Anwendung kommen. Hier würde es genügen, im betroffenen Bereich des Flugzeugmusters die isolierten Kabelschellen gegen Kunststoff-Kabelschellen zu ersetzen.
