Untersuchungsbericht

Art des Ereignisses:	Schwere Störung
Datum:	04. Oktober 2007
Ort:	Kassel
Luftfahrzeug:	Flugzeug
Hersteller / Muster:	Kyiv State Aviation Plant / Antonow An-26B
Personenschaden:	keiner
Sachschaden:	keiner
Drittschaden:	Schwellenbefeuerung
Informationsquelle:	Untersuchung durch Mitarbeiter der BFU
Aktenzeichen:	BFU EX011-07

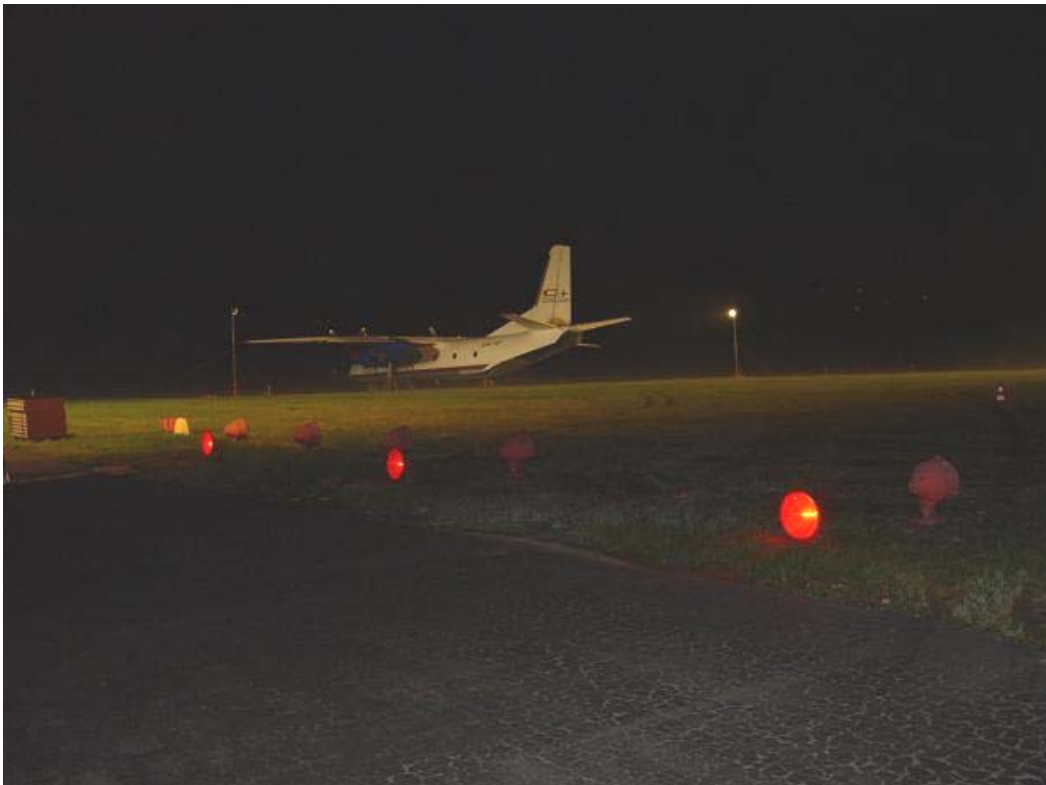
Das Flugzeug war auf dem Grasstreifen ca. 42 m in Verlängerung der Landebahn 22 und 47 m südlich der Landebahnmittellinie zum Stillstand gekommen. Der Rumpfbug wies in Richtung ca. 120°. Das Flugzeug war bis zu den Felgen in den weichen Grasboden eingesunken. An dem Luftfahrzeug wurden keine Beschädigungen festgestellt.

Übersicht Endlage des Flugzeuges

Reifenspuren auf der Landebahn zeigten, dass das Flugzeug ca. 400 m hinter der Schwelle der Piste 22, etwa 50 m nach der Einmündung des Rollweges B mit beiden Hauptfahrwerken auf der Landebahn aufgesetzt hatte. Bis ungefähr in Höhe der Einmündung des Rollweges D waren die Spuren auf der Landebahn mehrfach unter-

brochen. Im weiteren Verlauf der Landebahn - vom Rollweg D bis zum Bahnende - verliefen die Reifenspuren durchgängig. Im Gras am Ende der Asphaltbahn fanden sich Spuren beider Hauptfahrwerke sowie des Bugfahrwerks, die in einem Bogen nach links in südöstliche Richtung führten. Die Bugfahrwerksspur ging über den Sockel einer Lampe der Schwellenbefeuerung der Piste 04. Die dort montierte Lampe war abgebrochen und lag ca. 15 m südwestlich des Sockels.

Die höhere Anflug- und Aufsetzgeschwindigkeit hatte zur Folge, dass das Flugzeug erst 400 m hinter der Landebahnschwelle der 1 500 m langen Landebahn aufsetzte,

dabei mehrfach sprang und erst bei der Halbbahnmarkierung stabil am Boden war. Die verbliebene Länge der Landebahn von 750 m lag deutlich oberhalb der laut Flughandbuch erforderlichen Ausrollstrecke (500 m). Laut Aussage des Piloten hatte er zunächst darauf verzichtet die „Schubumkehr“ zu aktivieren und das Luftfahrzeug allein mit den Radbremsen verzögert. Aufgrund der Wölbung der Landebahn war für den Piloten weder von dem Punkt, an dem das Flugzeug aufgesetzt hatte, noch an der Halbbahnmarkierung das Ende der Piste 22 zu sehen. Als er dann am Ende der Piste zusätzlich die „Schubumkehr“ aktivierte, war es zu spät, um noch auf der Landebahn zum Stillstand zu kommen.
