Untersuchungsbericht

3X001-0/08
Februar 2009

Art des Ereignisses:	Unfall
Datum:	07. Januar 2008
Ort:	nahe Zuzenhausen
Luftfahrzeug:	Hubschrauber
Hersteller / Muster:	Bell Helicopter Textron / Bell 206 B
Personenschaden:	Passagier tödlich verletzt Pilot leicht verletzt
Sachschaden:	Luftfahrzeug zerstört
Drittschaden:	Keiner
Informationsquelle:	Untersuchung durch BFU

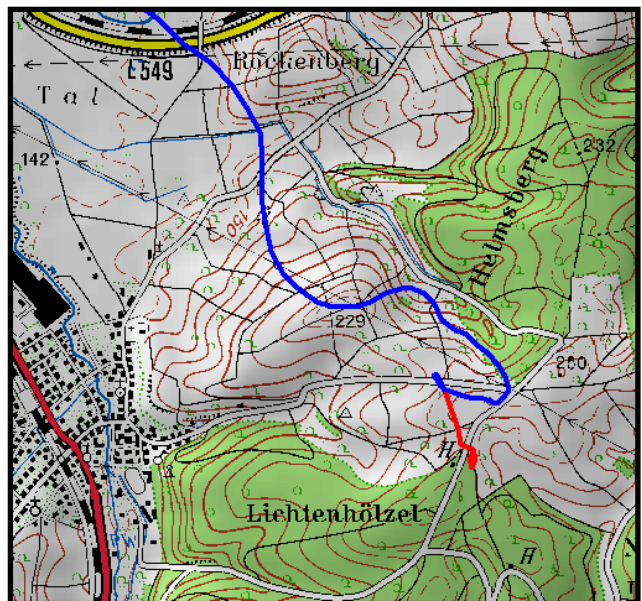
Flugweg des Hubschraubers nach der GPS-Auswertung, Daten Laptop = blaue Linie, Daten GPS = rote Linie

Die Aufzeichnungen des GPS-Gerätes an Bord zeigen, wie die Fluggeschwindigkeit nach Passieren des Rheingrabens kontinuierlich zurückging und hierbei die Flughöhe ebenfalls verringert wurde, obwohl sich der Hubschrauber noch auf dem direkten Flug zur eigentlichen Hochdruckgasleitungskontrolle befand. Nordöstlich von Zuzenhausen änderte sich der Kurs mehrfach und der Hubschrauber flog tief, die Geländekonturen ausnutzend, weiter Richtung Osten. Hierbei musste zwischen zwei Waldgebieten eine schräg zum Flugweg verlaufende Hochspannungsleitung überflogen werden. Es ist anzunehmen, dass es

Beim Überqueren der Hochspannungsleitung kam es mit großer Wahrscheinlichkeit zu einem Einflug in die tiefe Bewölkung. Der aufgezeichnete Flugverlauf nach Überflug der Hochspannungsleitung entspricht nicht einem kontrollierten Ausweichen bei einer Schlechtwetterlage. Der Flugverlauf ist aus Sicht der BFU ein Indiz für den Verlust der Kontrolle über die Fluglage des Hubschraubers.

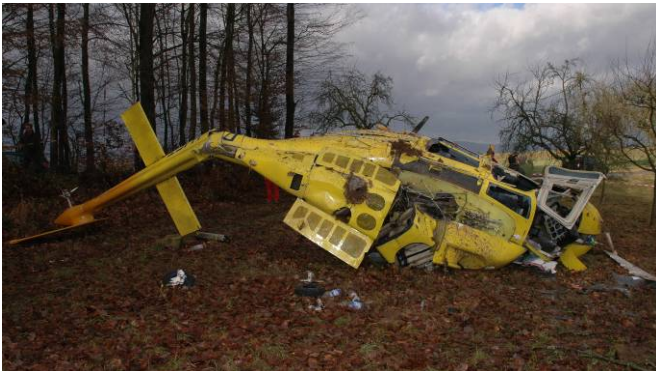
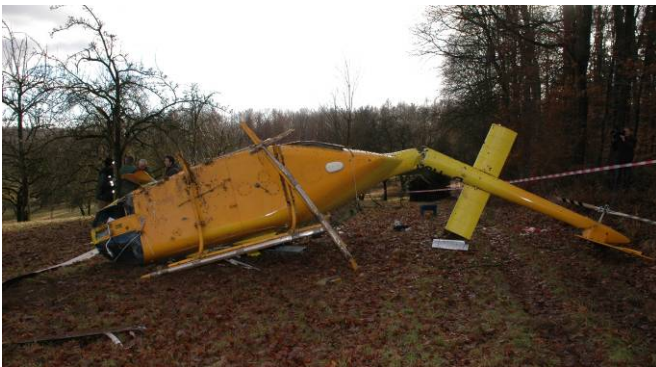
Der Hubschrauber lag auf der rechten Seite und das herausgerissene Hauptgetriebe befand sich mitsamt dem Rotorkopf unter dem Wrack. Die beiden Hauptrotorblätter waren abgeschlagen. Ein Blattstück lag ca. 150 m östlich des Wracks. Der Heckausleger war zwischen Rumpf und der horizontalen Stabilisierungsflosse nach rechts abgeknickt. Vor der vertikalen Stabilisierungsflosse war der Heckausleger nach oben gebogen und die Heckrotorantriebswelle gebrochen. Die linke Seite des Heckauslegers hatte im Bereich des Heckrotors eine Delle und Kratzspuren. Der Heckrotor wies keine Schäden auf. Die linke Kufe war an der vorderen Quertraverse und vor der hinteren abgebrochen und wurde nur noch durch die Trittstufe an der hinteren verformten Quertraverse gehalten. Die Bugverglasung vorne links war zerstört, rechts war sie noch intakt. Die Frontverglasung war zersplittert und der Instrumentenpilz nach links gekippt.
