Untersuchungsbericht

3X003-0/08
April 2008

Art des Ereignisses:	Unfall
Datum:	14. Januar 2008
Ort:	nahe Erfurt
Luftfahrzeug:	Hubschrauber
Hersteller / Muster:	Hughes Helicopters / Hughes 269C
Personenschaden:	ohne Verletzte
Sachschaden:	Luftfahrzeug zerstört
Drittsschaden:	Flurschaden
Informationsquelle:	Untersuchung durch BFU

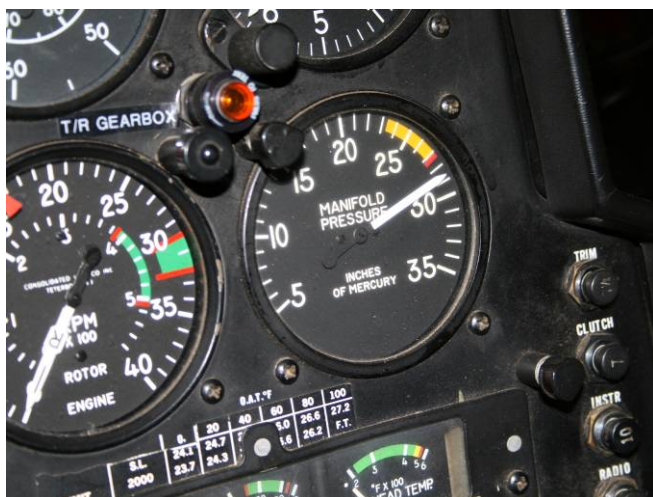
Ladedruckanzeige bei abgestelltem Triebwerk

Der maximal zulässige Ladedruck betrug am Unfalltag bei ca. 4 °C Außentemperatur und einer Flughöhe von ca. 800 ft MSL ca. 25,2 Inches of Mercury.

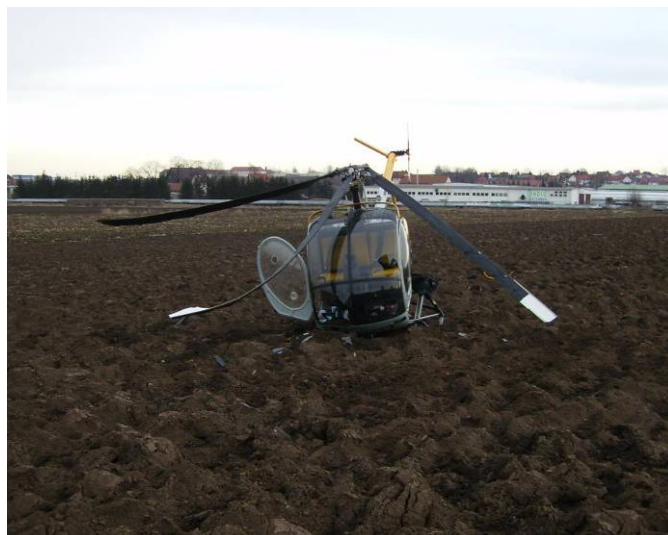
Der Hubschrauber stand aufrecht, nach vorne geneigt und im vorderen Bereich tief eingesunken auf dem Acker. Die Rotorblätter, der Rotorkopf, die Zellenstruktur sowie das Landegestell waren beschädigt. Die Kabinenverglasung war im unteren Bereich zersplittert. Die beiden Tanks waren mit 102 Liter Avgas befüllt und blieben unversehrt.

Nach Bergung des Wracks wurden das Kraftstoffsystem, die Zündanlage, der Motor, das Abgassystem sowie der Antriebsstrang überprüft. Hierbei konnten keine Mängel festgestellt werden.
