# Untersuchungsbericht

3X006-0/08  
Juli 2009

Art des Ereignisses:	Unfall
Datum:	29. Januar 2008
Ort:	Flugplatz Bonn-Hangelar
Luftfahrzeug:	Hubschrauber
Hersteller / Muster:	Eurocopter France / EC120 B
Personenschaden:	keiner
Sachschaden:	Luftfahrzeug schwer beschädigt
Drittschaden:	keiner
Informationsquelle:	Untersuchung durch BFU

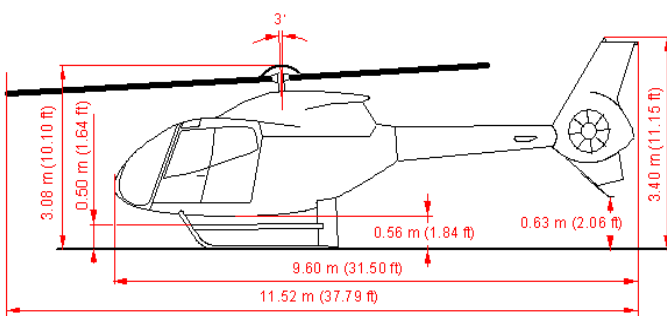
Quelle: Eurocopter, System Description Section EC120 B, Figure 1

An dem EC120 B findet ein Kufenlandegestell Verwendung, welches vorne hochgezogen ist und gleichzeitig die vordere Quertraverse bildet. Nach vorne reichende Kufenhörner gibt es nicht. Kufenschuhe schützen die Kufe vor Verschleiß und Abrieb bei Landungen auf hartem Untergrund.

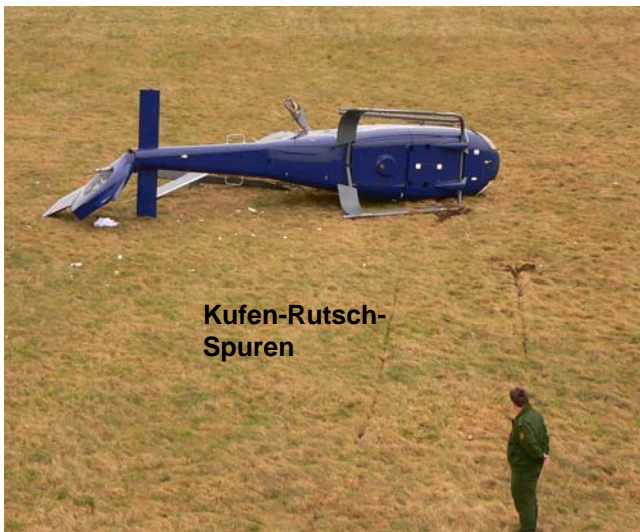
Die 5,80 m westlich des Wracks vorhandenen Bodenspuren konnten vermessen werden. Die Rutschspur der linken Kufe hatte eine Länge von 11,10 m und eine Tiefe von 4 cm, die Grasnarbe war nicht durchbrochen. Die Rutschspur der rechten Kufe begann später und hatte eine Länge von 6,80 m. Die Tiefe dieser Spur betrug ab der Hälfte der Länge ca. 20 cm. Dabei war die Grasnarbe kontinuierlich durchbrochen. Das Staurohr für den dynamischen Druck steckte am Ende der Rutschspuren rechts der Mitte zwischen den Kufenspuren im Boden. Es war vom Rumpfboden des Hubschraubers abgerissen. Am Rumpfbogen waren Kratzspuren vorhanden. An der rechten hochgezogenen Kufe befand sich Bodenantrag bis zu einer Höhe von 60 cm. Das vordere Querrohr zur Kufe war nahe dem linken Halterungspunkt zum Rumpf hin verbogen.

Bodenbeschaffenheit und Rutschspuren

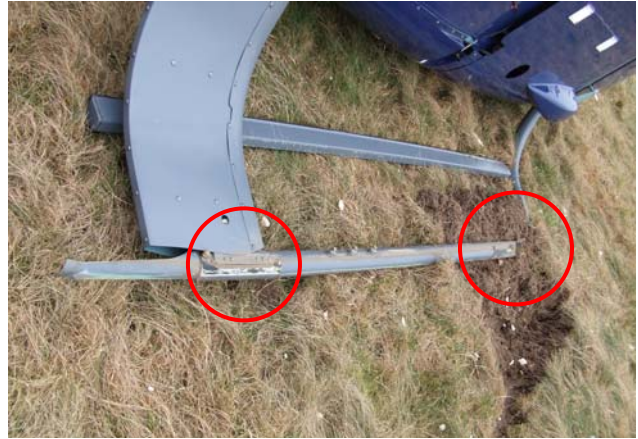
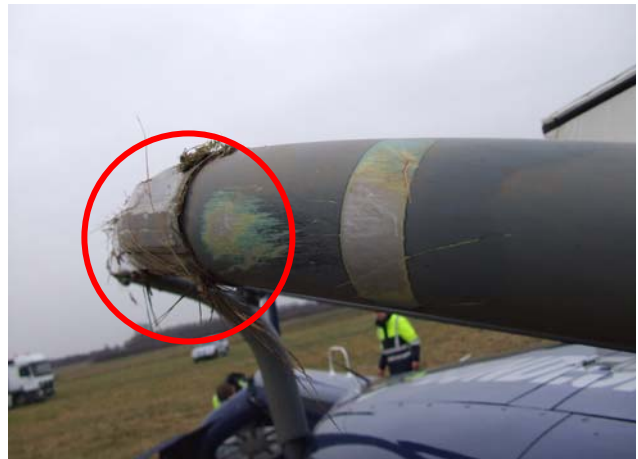
Bei dem EC120 B finden Kufenschuhe vorne und hinten unter den Kufen Verwendung, die die Kufe vor Abrieb beim Landen auf hartem Untergrund schützen sollen. Diese Kufenschuhe stehen steil wenige Millimeter über. Dies bewirkt, dass das gesamte

Gewicht des Hubschraubers sich auf wenige Quadratzentimeter verteilt, bis bei weichem Untergrund die gesamte Kufe aufliegt. Die Übergangskante kann wie ein Haken wirken, der die Grasnarbe auftrennt, wie vorliegender Fall zeigt.

Die Bilder zeigen die Kufenschuhe

und der Hubschrauber eher mit den Kufen parallel zum Boden aufsetzte, somit mit weniger als 3° „nose up“, und aufgrund der Rotormastneigung nach vorne sogar beschleunigend. Beim Aufsetzen bekam die linke Kufe zuerst Bodenkontakt, eventuell aufgrund des -wenn auch schwachen- Seitenwinds mit 60 Grad von rechts. Dies hat der Pilot sehr wahrscheinlich instinktiv korrigiert. Nun überlagerten sich mehrere Kräfte in Bezug auf die rechte Kufe. Es kam zu einem Nickmoment nach vorne und einem Rollmoment um die Längsachse nach rechts, was zu einem erhöhten Anpressdruck der rechten Kufenspitze führte. Durch das Kufendesign samt überstehender Kufenschuhe wurde die Grasnarbe durchtrennt und die rechte Kufe grub sich in den Untergrund ein.

Die European Aviation Safety Agency (EASA) sollte veranlassen, dass der Hersteller des Hubschraubers EC120 B das Kufenlandegestell überarbeitet. Dabei sollte die Nicktendenz nach vorne vermindert und eine größere Bodenfreiheit am Heck erreicht werden.

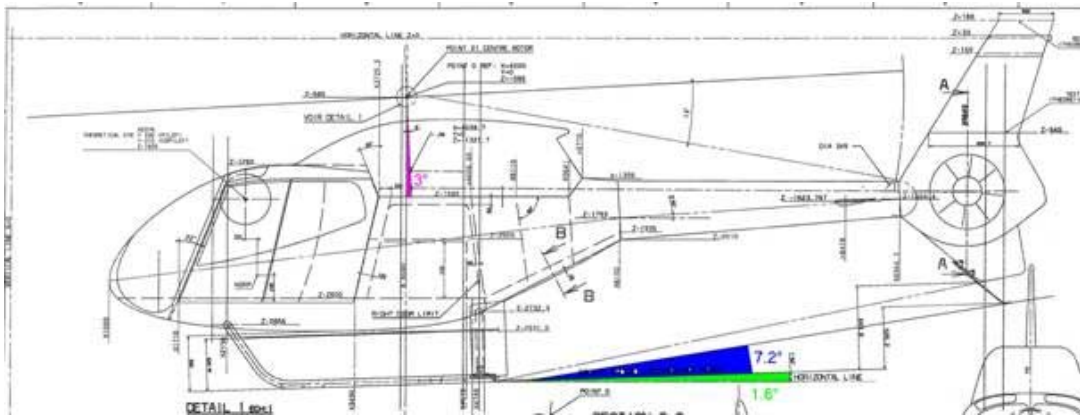
On the EC120 B the stinger has been designed to break in case of excessive contact with the ground when landing in a nose up attitude.

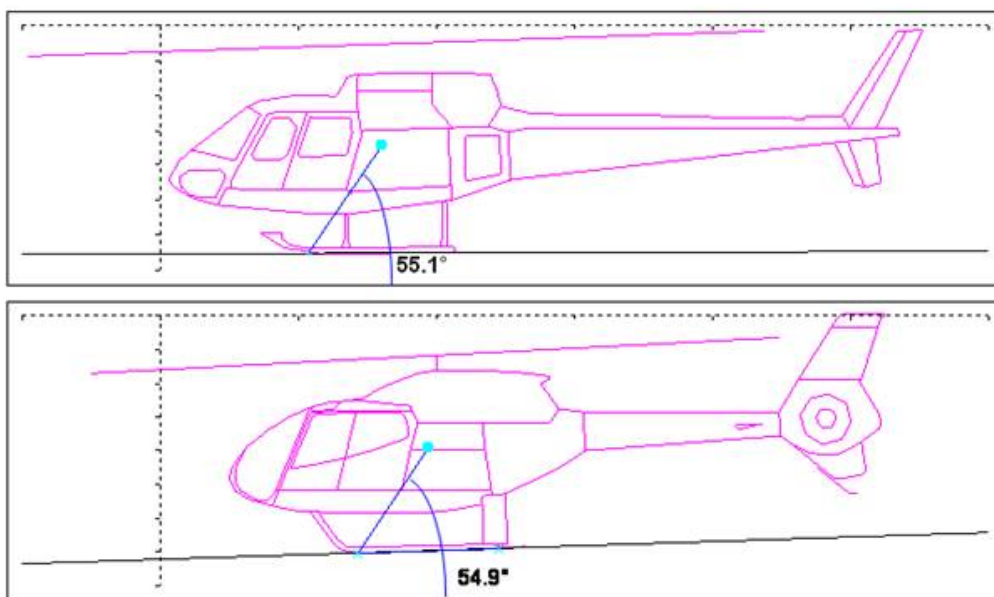
Concerning the design of the landing gear itself, if we compare the position of the upward bending angle of the skid with the CG position between the EC120 B and the AS350, the position of the angle is quite the same.
