Untersuchungsbericht

3X013-0/08
Dezember 2008

Art des Ereignisses:	Unfall
Datum:	24. März 2008
Ort:	Markdorf
Luftfahrzeug:	Motorsegler
Hersteller / Muster:	R-Schneider / LS8-T
Personenschaden:	Luftfahrzeugführer tödlich verletzt
Sachschaden:	Luftfahrzeug zerstört
Drittschaden:	Flurschaden
Informationsquelle:	Untersuchung durch BFU

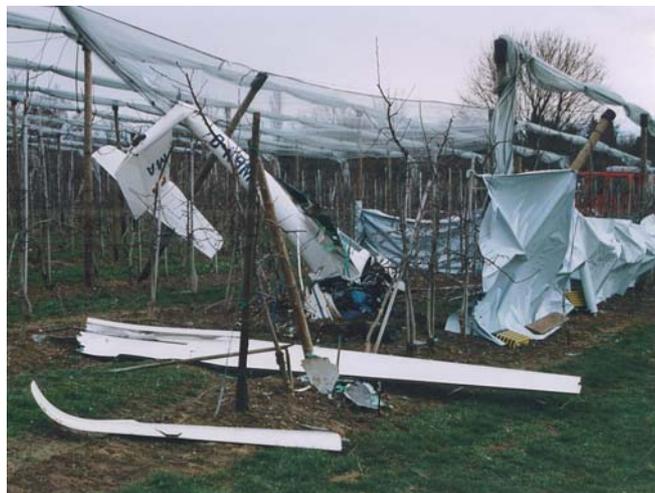
Die Unfallstelle lag am östlichen Ortsrand von Markdorf in einer Obstplantage. Beim steilen Aufprall auf den Boden wurde der Cockpitbereich des Segelflugzeuges zertrümmert, Tragflächen und Rumpf blieben jedoch miteinander verbunden. Ca. einen Meter vor dem Leitwerk war die Rumpfröhre durch den Aufprall abgedreht worden. Bei der Untersuchung des Wracks konnten die Verbindungen aller Steuereinrichtungen nachvollzogen werden. Die vorgefundenen Brüche konnten dem Aufprall zugeordnet werden.
