Untersuchungsbericht

3X023-0/08
Oktober 2009

Art des Ereignisses: Unfall
Datum: 26. April 2008
Ort: Eisenach-Kindel
Luftfahrzeug: Flugzeug
Hersteller Muster: LET / Z-37A
Personenschaden: zwei Personen tödlich, vier schwer
und vierzehn Personen leicht
verletzt
Sachschaden: Luftfahrzeug zerstört
Drittschaden: Verkaufsstände, Fahrgeschäft,
Pavillon
Informationsquelle: Untersuchung durch BFU

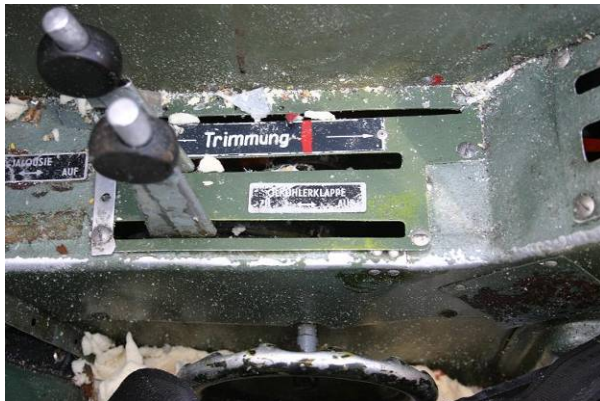
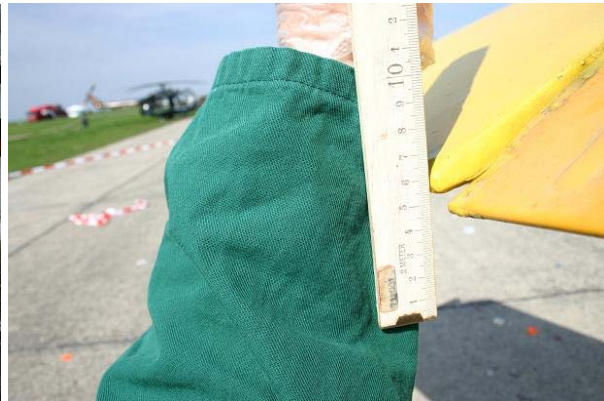
Das Höhenruder-Trimmruder wurde leicht nach unten ausgeschlagen vorgefunden. Die Anzeige der Höhenrudertrimmung im Cockpit stand um ungefähr 1 cm hinter der Markierung für die Neutralstellung. Die Betätigung der Höhenrudertrimmung nach dem Unfall ergab keine Hinweise auf technische Mängel.

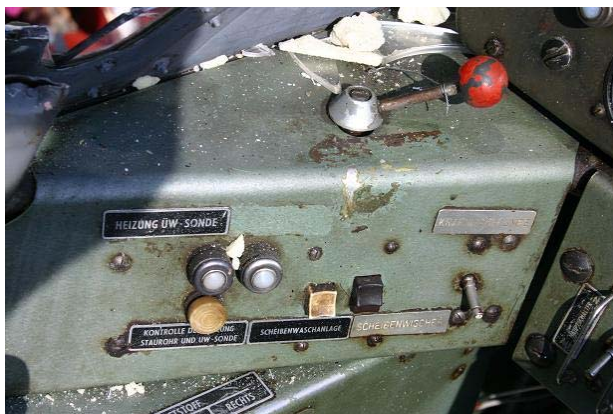
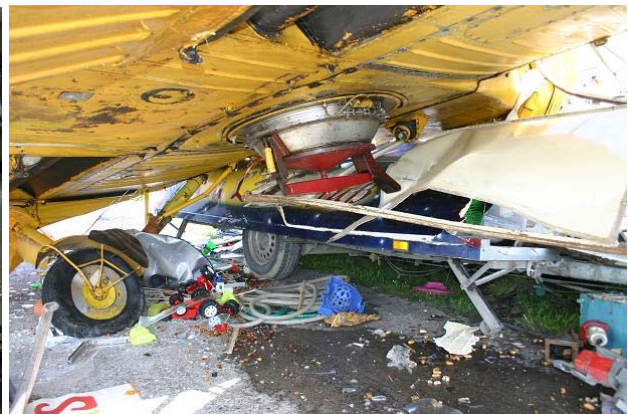
Die Anzeige der hydraulischen Behälterwaage im Cockpit zeigte einen Wert von ca. 560 kg an. Aus dem Chemikalienbehälter wurden 480 Liter Wasser abgelassen. Die Kraftstofftanks enthielten ca. 67 Liter. Zusammen mit dem Luftfahrzeugführer ergab sich für den Unfallzeitpunkt eine Abflugmasse des Flugzeuges von etwa 1 780 kg. Der unter dem Rumpf des Flugzeuges befindliche Deckel des Chemikalienbehälters war geschlossen. Der Hebel im Cockpit zum Notablassen des Behälterinhalts war in Stellung „geschlossen“ und mit Sicherungsdraht gesichert.

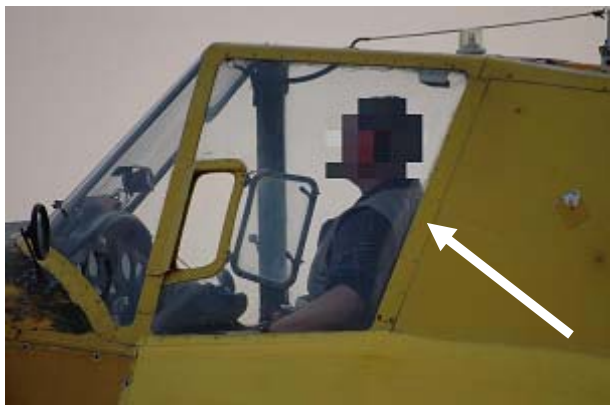
Foto: Zeuge 1

Fotoaufnahmen zeigen, dass der Pilot während des Rollens zur Startposition sowie wenige Sekunden nachdem das Flugzeug gegen den Verkaufswagen geprallt war, keine Schultergurte angelegt hatte (siehe Pfeile).

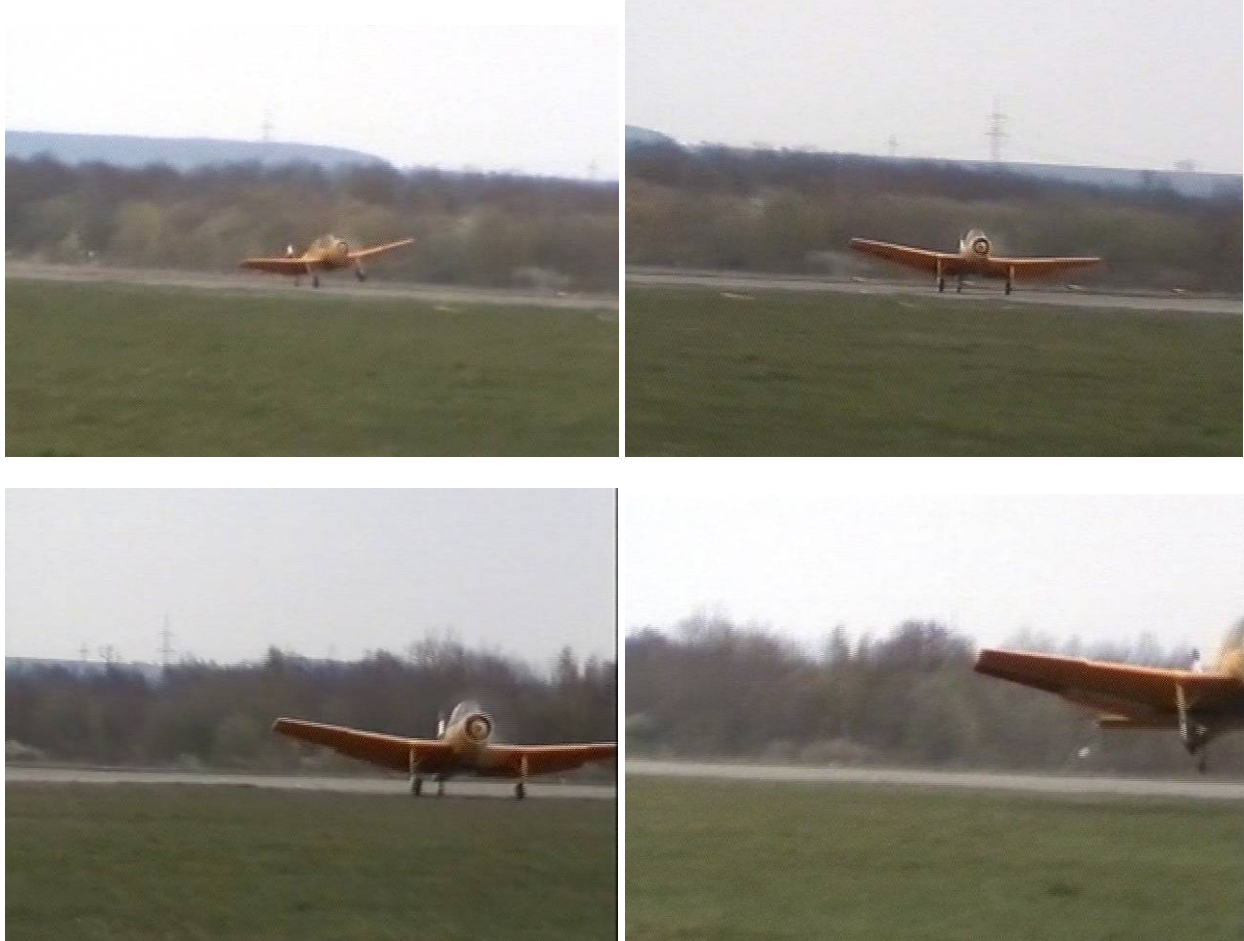
Die Videoaufnahmen zeigen den Beginn des Ausbrechens des Luftfahrzeuges. Das Bild oben links zeigt das Flugzeug mit rechter Querneigung. Das rechte Hauptfahrwerk und das Spornrad sind am Boden. Auf dem Bild oben rechts befindet sich das Flugzeug in Dreipunktlage auf der Start- und Landebahn. Die Längsachse des Luftfahrzeuges weist dabei nicht in Startrichtung, sondern deutlich nach rechts. Das Foto unten links zeigt das Flugzeug, nachdem es die Piste nach rechts verlassen hatte. Auf dem Foto unten rechts ist das abgehobene Flugzeug zu erkennen.

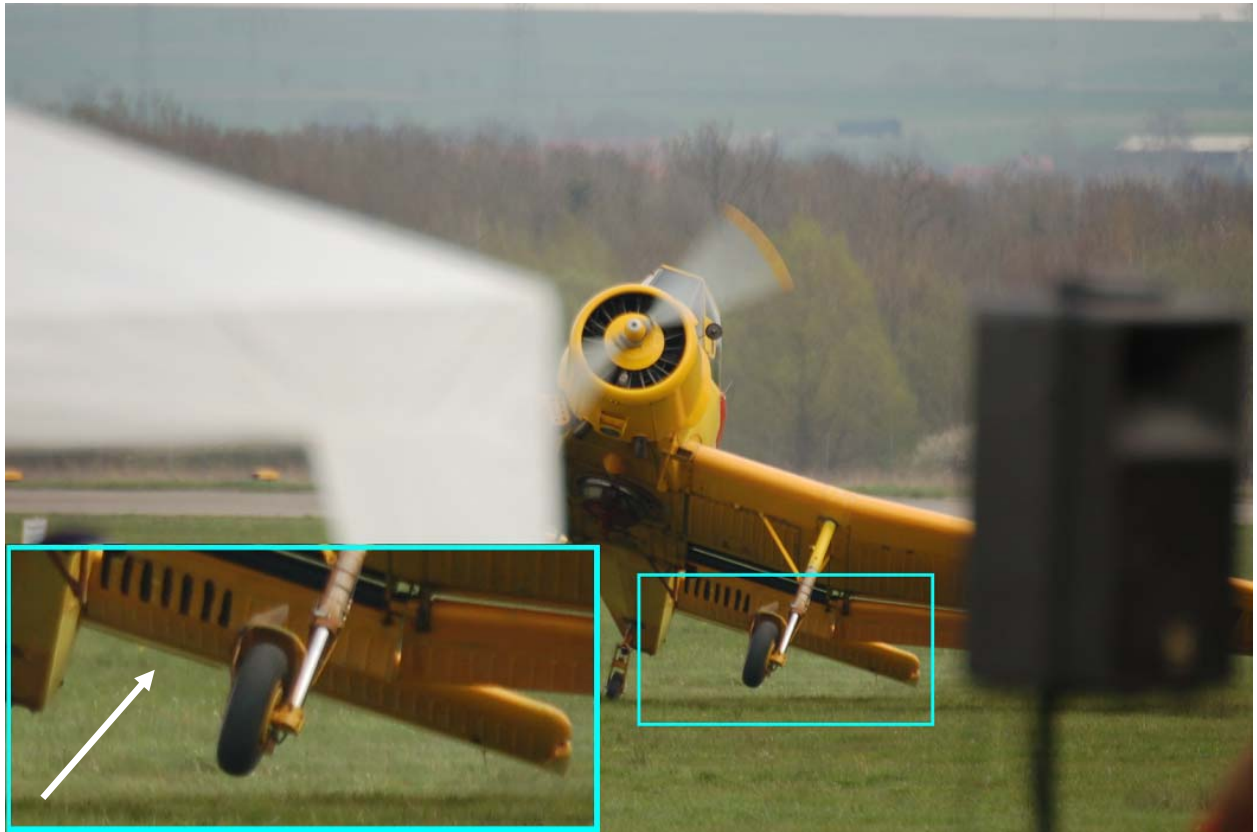
Foto: Zeuge 3 – Vergrößerung des Ausschnittes durch BFU

Das Foto zeigt in der Detailvergrößerung das gezogene Höhenruder mit nach unten ausgeschlagenem Trimmruder (siehe Pfeil).
