# Untersuchungsbericht

3X035-0/08  
Februar 2009

Art des Ereignisses:	Unfall
Datum:	09. Mai 2008
Ort:	Rottach-Egern
Luftfahrzeug:	Segelflugzeug mit Hilfsantrieb
Hersteller / Muster:	DG-Flugzeugbau / DG 808 C
Personenschaden:	Segelflugzeugführer tödlich verletzt
Sachschaden:	Luftfahrzeug zerstört
Drittschaden:	keiner
Informationsquelle:	Untersuchung durch BFU

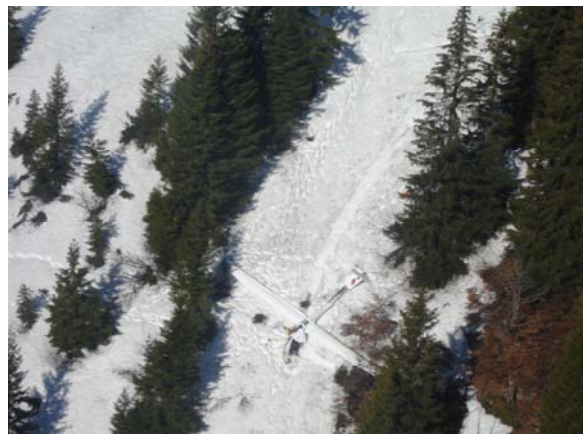
Beim Aufprall wurde das Cockpit zertrümmert und der Rumpf hinter dem Tragflächenverbund abgedreht. Die Untersuchung am Luftfahrzeug ergab keine Hinweise auf technische Störungen.
