# Untersuchungsbericht

3X041-0/08  
Juni 2008

Art des Ereignisses:	Unfall
Datum:	10. Mai 2008
Ort:	Flugplatz Siegerland
Luftfahrzeug:	Motorsegler
Hersteller / Muster:	Schleicher / ASH 26 E
Personenschaden:	eine Person schwer verletzt
Sachschaden:	Luftfahrzeug zerstört
Drittsschaden:	keiner
Informationsquelle:	Untersuchung durch BFU

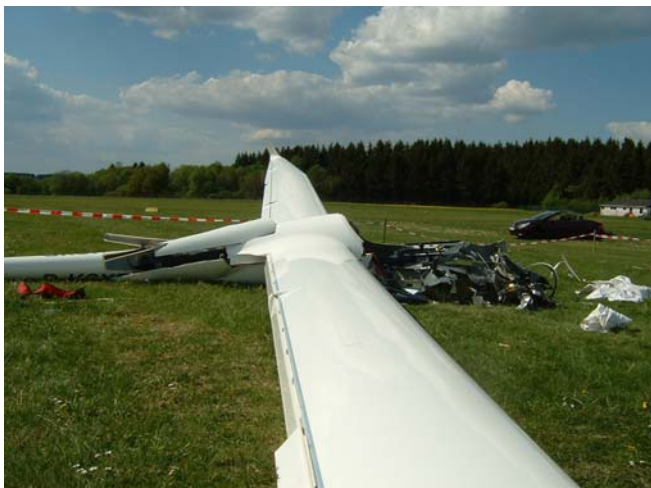
Die Unfallstelle befand sich auf dem Gelände des Flugplatzes Siegerland. Der Aufprall erfolgte 119 m südlich der Startstelle mit einer seitlichen Abweichung nach rechts von 45 m zur Seilauslegebahn. Das Rumpfvorderteil wurde beim ersten Aufschlag zerstört und die Rumpfröhre brach beim Sekundäraufprall.

Es wurden keine Hinweise auf Mängel an der Steuerung gefunden. Die Stellung der Wölbklappen und Trimmung waren aufgrund des Zerstörungsgrades nicht mehr rekonstruierbar.
