# Untersuchungsbericht

3X046-0/08  
Juni 2008

Art des Ereignisses:	Unfall
Datum:	17. Mai 2008
Ort:	nahe Morxdorf
Luftfahrzeug:	Ultraleichtflugzeug
Hersteller / Muster:	Zenair / Hauke Zodiac CH 601 D
Personenschaden:	zwei Personen tödlich verletzt
Sachschaden:	Luftfahrzeug zerstört
Drittschaden:	Flurschaden
Informationsquelle:	Untersuchung durch BFU

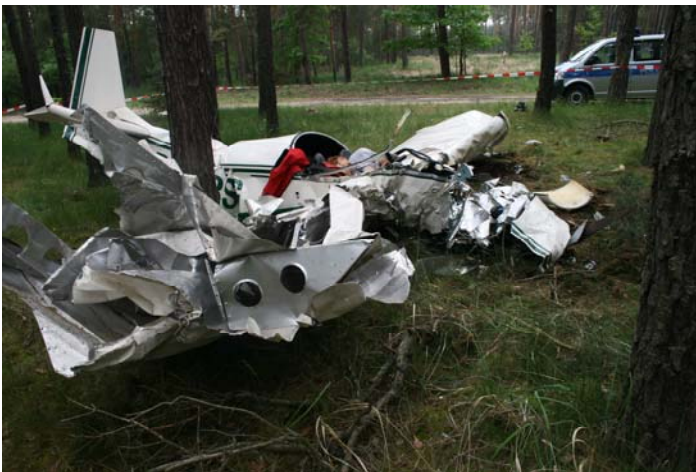
Die Unfallstelle befand sich in einem Waldgebiet ca. 500 m südöstlich von Morxdorf. Das Wrack lag zwischen 15-18 m hohen Kiefern.

Nach einer Hindernisberührung mit der rechten Tragfläche mit einer einzeln stehenden 18 m hohen Kiefer hatte sich das Ultraleichtflugzeug um den oberen Stammabschnitt gedreht und war zu Boden gestürzt.

Der Rumpf im vorderen Bereich war zerstört, das Rumpfhinterteil eingeknickt. Die rechte Tragfläche war aufgerissen und die linke stark deformiert. Die Untersuchung der Steuerung ergab keinen Hinweis auf eine technische Störung.
