# Untersuchungsbericht

3X050-0/08  
Januar 2010

Art des Ereignisses:	Unfall
Datum:	23. Mai 2008
Ort:	nahe Flugplatz Schwäbisch Hall - Weckrieden
Luffahrzeug:	Ultraleichtflugzeug
Hersteller / Muster:	Flight Team / Twister iXess
Personenschaden:	eine Person tödlich verletzt
Sachschaden:	Luffahrzeug zerstört
Drittschaden:	keiner
Informationsquelle:	Untersuchung durch BFU

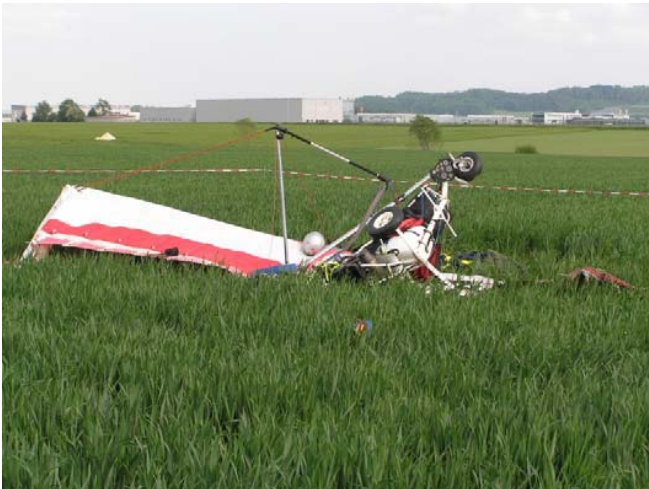
Die Unfallstelle lag ca. 300 m vor der Piste 08. Das Trike hatte sich beim Aufschlag überschlagen und befand sich in Rückenlage. Das Rettungsgerät wurde ausgelöst vorgefunden; es hatte sich nicht entfaltet.

Das Trike hatte aus dem „Tuck“ heraus die erste Bodenberührung mit dem linken Fahrwerk und Motorblock. Das Flügelrohr war gebrochen und die Stützstrebe verformt. An der Basis des Trapezes fanden sich Abriebspuren der Ummantelung der Stützstrebe. Der Beschlag des „Hangpoint“ war gebrochen. Das Getriebe war vom Motorblock abgerissen. Das Schleppseil war um die Propellernabe und die linke Tragfläche des Trike gewickelt.
