Untersuchungsbericht

3X059-0/08
Juni 2009

Art des Ereignisses:	Unfall
Datum:	01. Juni 2008
Ort:	nahe Stockach
Luftfahrzeug:	Ultraleichtflugzeug
Hersteller / Muster:	Comco Ikarus / C 22B
Personenschaden:	zwei Personen tödlich verletzt
Sachschaden:	Luftfahrzeug zerstört
Drittschaden:	Gebäudeschaden
Informationsquelle:	Untersuchung durch BFU

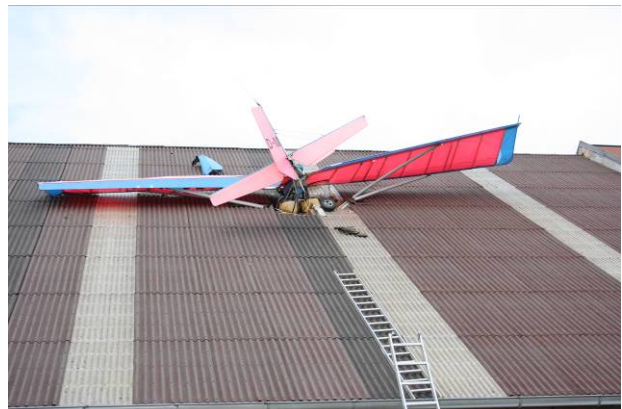
Gebäude. Das UL durchbrach mit dem Cockpitbereich das Scheunendach. Beide Insassen wurden getötet.

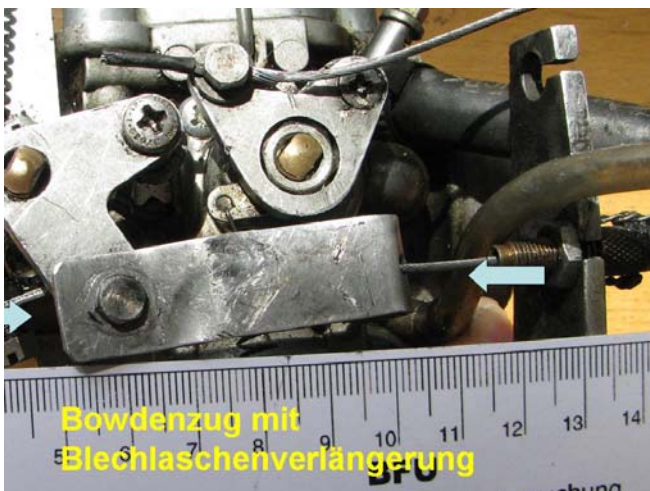
Die Unfallstelle befand sich in 630 m über NN und ca. 8,5 km südwestlich des Ultraleicht-Fluggeländes Sauldorf-Boll. Das UL steckte mit dem Cockpit im oberen Drittel eines Scheunendaches. Der Frontbereich des Cockpits war in das Dach eingebrochen und zerstört worden. Die Tragflächen waren gestaucht und die Abstreifungen im Bereich des Cockpits gebrochen. Beide Insassen wurden angeschnallt gefunden. Das Rettungssystem war nicht ausgelöst. Die Untersuchung der Steuerung ergab, dass die Ruder vollständig angeschlossen waren. Die vorgefundenen Deformierungen konnten dem Aufprall zugeordnet werden.

Am Vergasergehäuse und an der Gasbowdenzugverlängerung waren an der Innenseite Kratz- und Schleifspuren zu erkennen.

Die Schwimmerarme im Bing-Vergaser waren verbogen. Im Benzinfilter und Vergaser befanden sich Verunreinigungen.

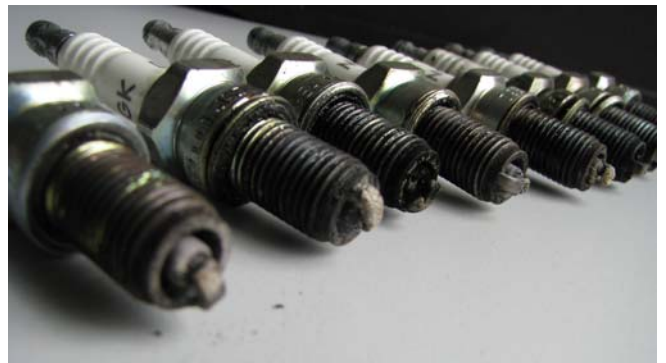
Die Zündkerzen hatten unterschiedliche Ablagerungen in Farbe und Dicke.

Im Motor wurden an einem Zylinder und Kolben Schleifspuren festgestellt. Der Kolbenboden war mit Ölkohle verkrustet. Öl trat aus einem beschädigten Auslassventil in ein Auspuffrohr aus.

Die Spuren am Motor und das Zündkerzenbild wiesen auf einen Schaden und Leistungsverlust des vorderen linken Zylinders hin.
