# Untersuchungsbericht

3X063-0/08  
Februar 2009

Art des Ereignisses:	Unfall
Datum:	06. Juni 2008
Ort:	Hoya
Luftfahrzeug:	Segelflugzeug
Hersteller / Muster:	Schempp-Hirth / Discus 2b
Personenschaden:	Segelflugzeugführer schwer verletzt
Sachschaden:	Luftfahrzeug zerstört
Drittschaden:	keiner
Informationsquelle:	Untersuchung durch BFU

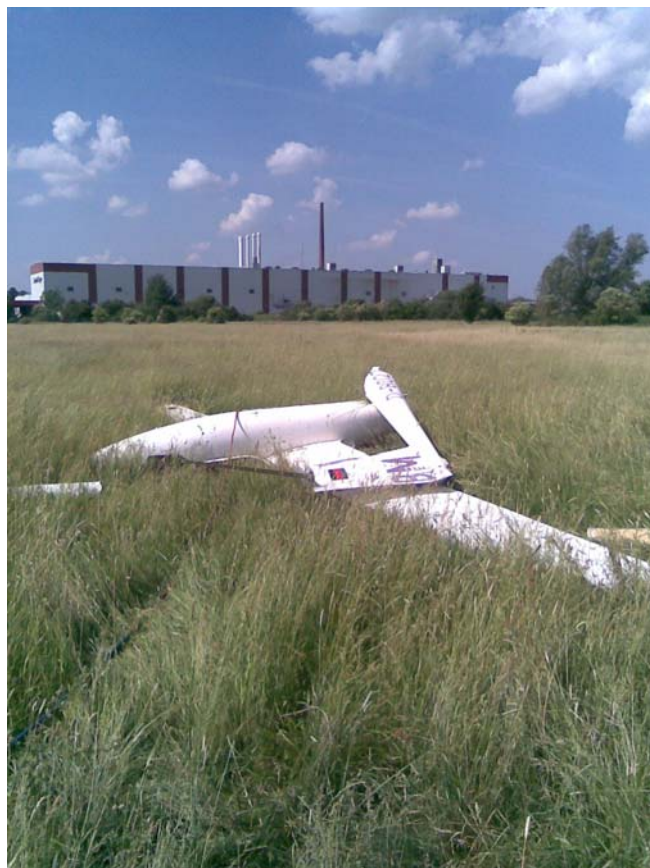
Um 10:50 Uhr<sup>1</sup> erfolgte der Windenstart. Es wurde beobachtet, wie das Segelflugzeug nach dem Abheben um die Längsachse nach rechts drehte. Aus geringer Flughöhe kippte es danach ab und prallte ca. 100 m von der Startstelle entfernt in Rückenlage auf den Boden. Der Pilot konnte schwer verletzt geborgen werden. Das Segelflugzeug wurde zerstört.

Die Unfallstelle befand sich ca. 100 m von der Startstelle entfernt hinter der südlichen Platzgrenze auf einem angrenzenden Wiesengrundstück. Das Segelflugzeug war mit leichter Längsneigung in Rückenlage auf den Boden geprallt. Das Schleppseil war nicht ausgeklinkt, es befand sich am Luftfahrzeug. Beim Aufprall wurde die Kabinenhaube zertrümmert und der Rumpf in der Mitte abgedreht. Bei der Untersuchung am Luftfahrzeug wurden keine

technischen Mängel festgestellt. Von Zeugen wurde am Wrack des Segelflugzeuges kein auslaufendes Wasser bemerkt.
