Untersuchungsbericht

3X065-0/08
April 2010

Art des Ereignisses:	Unfall
Datum:	07. Juni 2008
Ort:	nahe Flugplatz Bad Berka
Luftfahrzeug:	Ultraleichtflugzeug
Hersteller / Muster:	ULBI GmbH / Wild Thing WT01
Personenschaden:	eine Person tödlich verletzt
Sachschaden:	Luftfahrzeug zerstört
Drittsschaden:	keiner
Informationsquelle:	Untersuchung durch BFU

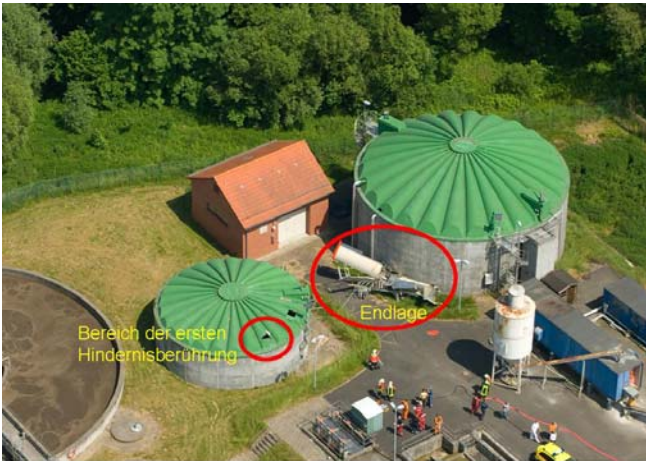
Die Unfallstelle befand sich ca. zwei Kilometer östlich des Flugplatzes auf dem Gelände der Kläranlage Bad Berka. Die Aufschlagstelle lag ca. 600 ft über NN zwischen zwei Hochbehältern.

Die erste Berührung erfolgte mit der linken Tragfläche und der linken Motorverkleidung an der Dachkappe und der Metallwendeltreppe eines Schlammauffang-

silos. Die Treppe wurde abgerissen. Anschließend kam das Ultraleichtflugzeug an einem dahinterstehenden Silo in Endlage. Der Rumpf war im hinteren Bereich eingeknickt. Die rechte abgerissene Tragfläche zeigte nach oben. Der Rumpf lag in Rückenlage auf der linken zerstörten Tragfläche.

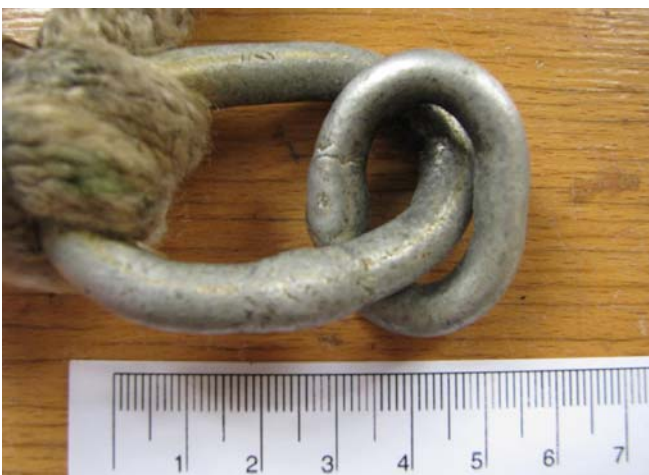
Das segelflugzeugseitige Seilende war ca. 10 cm hinter dem Ringpaar gerissen. Das Seilende mit dem Ringpaar wurde auf dem Gelände der Kläranlage gefunden.

Das Ringpaar bestand aus zwei ovalen geschweißten Metallringen. Nach Angaben des Vereins stammte das Schleppseil aus Beständen der ehemaligen Gesellschaft für Sport und Technik (GST).

Anstelle einer Sollbruchstelle wurde ein Sollbruchstellenknoten verwendet. Der Knoten befand sich ca. 20 cm hinter Seilrissstelle am Schleppseil des Ultraleichtflugzeuges.

Der Flugzeugschlepp wurde mit einem Schleppseil von ca. 30 m Länge durchgeführt, ohne die im Handbuch der Wild Thing geforderte Sollbruchstelle von 300 daN. In der SBO und im Handbuch der Wild Thing wird eine Mindestseillänge von 40 m gefordert. Aus Sicht der BFU hat die Verwendung des zu kurzen Schleppseils den Unfall begünstigt. Das Ringpaar entsprach nicht den Vorgaben der SBO und dem Flug- und Betriebs- handbuch.

Warum der Schleppflugzeugführer das Schleppseil nicht ausgeklinkt hat, war nicht mit letzter Sicherheit festzustellen. Es ist möglich, dass er aufgrund seines geringen Trainingsstandes als Schlepp-Pilot nicht rechtzeitig reagierte. Jedoch kann auch eine Fehlfunktion der Schleppkupplung aufgrund des nicht konformen Ringpaares nicht ausgeschlossen werden.
