Untersuchungsbericht

| Datum: | 15. Juni 2008 |
| Ort: | Regensburg-Oberhub |
| Hersteller / Muster: | Beechcraft / V35B |

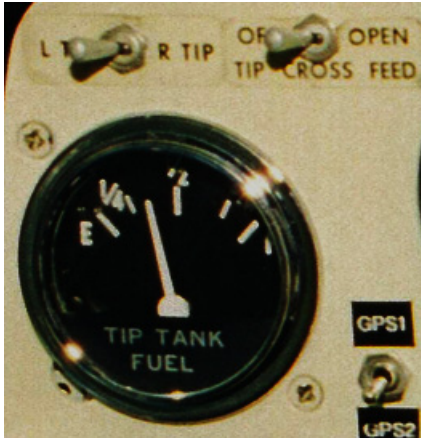
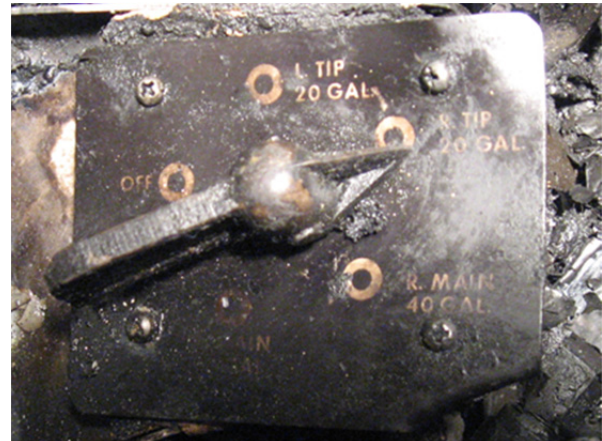
Links: Darstellung des Anzeiginstrumentes

Rechts: Darstellung des Wahlventils / Flugrichtung oben

Eine Verwechslung der Stellung des Tankwahlventils ist durch dessen Position im Cockpit und durch die Position der einzelnen Stellungen leicht möglich. Da sich das Ventil nicht im Blickfeld des Piloten befand, musste er sich der Pilot zum Ablesen der Stellung nach vorne beugen und das linke Bein zur Seite nehmen. Damit wurden kurze Cross-Checks erschwert. Außerdem war mit dem Cross-Feed-Schalter eine weitere Schaltmöglichkeit und damit eine weitere Fehlermöglichkeit in der Bedienung vorhanden. Die der FAA bekannten 47 Fälle einer Fehlbedienung belegen, dass die Bedienung des Ventils durchaus zu falschen Einstellungen führen kann. Mit dem

Die Aufteilung der einzelnen Stellungen auf dem Ventil ist irreführend. Sie entspricht nicht der Position der Tanks im Flugzeug und ist deshalb unlogisch. Für den Piloten bestand die Schwierigkeit, auf dem für ihn noch nicht sehr vertrauten Flugzeug das schwer sichtbare Tankwahlventil zu bedienen. Das Kraftstoffsystem unterschied sich deutlich von Kraftstoffsystemen der Flugzeuge, die der Pilot in der Vergangenheit geflogen hatte. Bei der Differenzschulung für Verstellpropeller und Einziehfahrwerk auf diesem Flugzeug, wurde die Bedienung der Tip Tanks nicht geübt. Dies war zwar nicht Bestandteil der Differenzschulung, es wäre aber eine gute Möglichkeit gewesen, die Bedienung des Systems kennen zu lernen. Erschwerend war, dass das POH Supplement nicht in das POH eingefügt war. Allerdings hat sich der Pilot später mit der Arbeitsweise des Kraftstoffsystems vertraut gemacht.

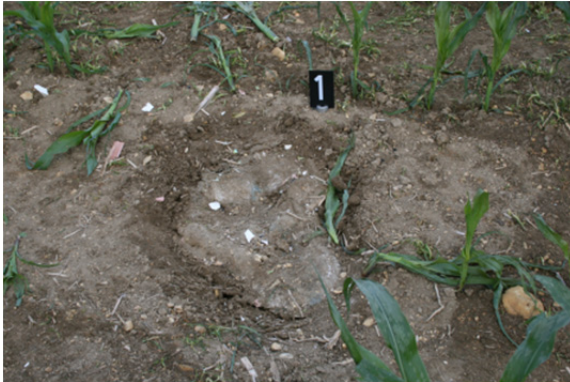
Bodendelle Position 6 (Zahlentafel 1)

Die Nase des linken Tip Tanks war abgeknickt. Das Verkleidungsteil fehlte. Die Bodendelle, (Anlage 1, Position 6) stimmte in ihrer Form mit der GFK-Verkleidung des linken Tip Tanks überein. In der Bodendelle wurden kleine Bruchstücke gefunden, die augenscheinlich von der Spachtelmasse der Verkleidung stammten.

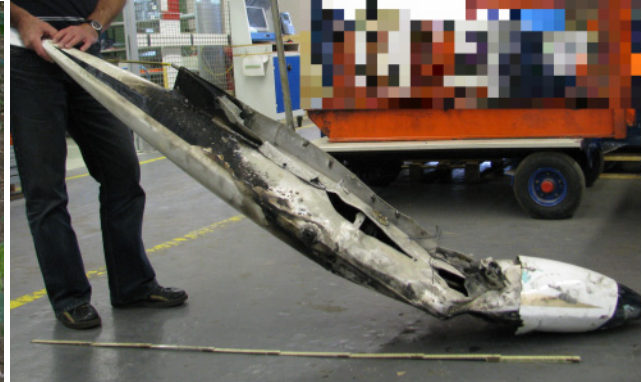
GFK-Verkleidung, hier nachträglich auf den Tip Tank aufgesetzt

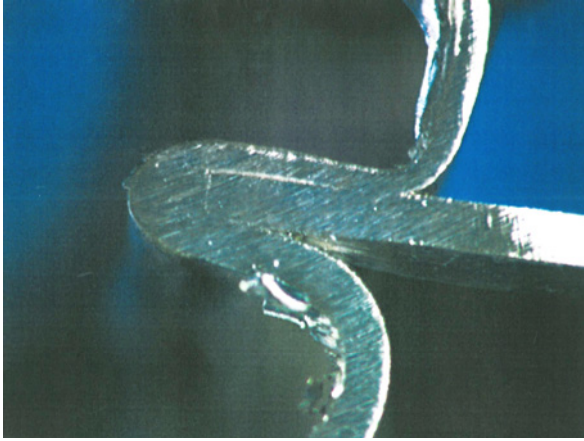
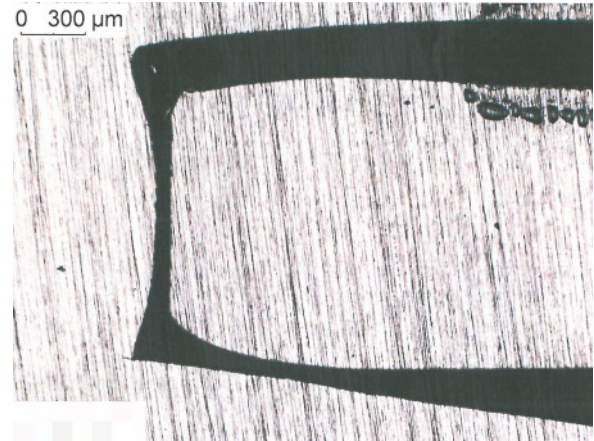
Schalldämpfer Verbindung Außenrohr-Deckel

Der rechte Schalldämpfer wurde durch einen Wartungsbetrieb nach dessen Angaben mit ca. 0,7 bar abgedrückt. Dabei wurde festgestellt, dass die Verbindung am eingangsseitigen Abschlussdeckel undicht war. Diese Verbindungsstelle wurde einer

mikroskopischen Untersuchung unterzogen. Dabei wurde festgestellt, dass die beiden Blechteile nicht verschweißt waren.

Die festgestellte Undichtigkeit im Wärmetauscher des Schalldämpfers bestand schon seit der Herstellung. Sie kann demzufolge nicht zu einer so starken Kontamination der Kabine mit Kohlenmonoxyd geführt haben, die zu gesundheitlichen Beeinträchti gungen hätte führen könnten. Dies wäre dann bereits wesentlich früher aufgefallen.

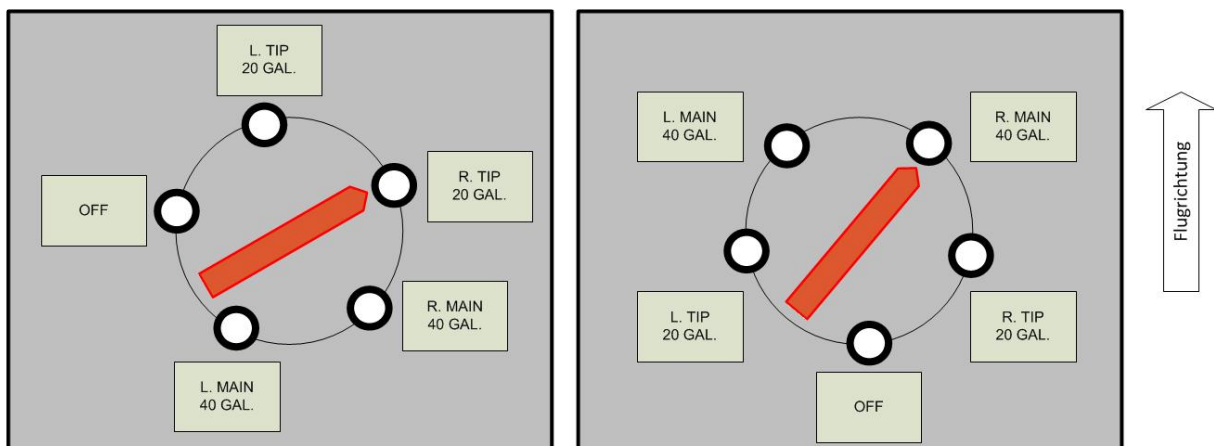
Vergleich der Ventilgestaltung

Derzeitige Aufteilung

Logische Aufteilung

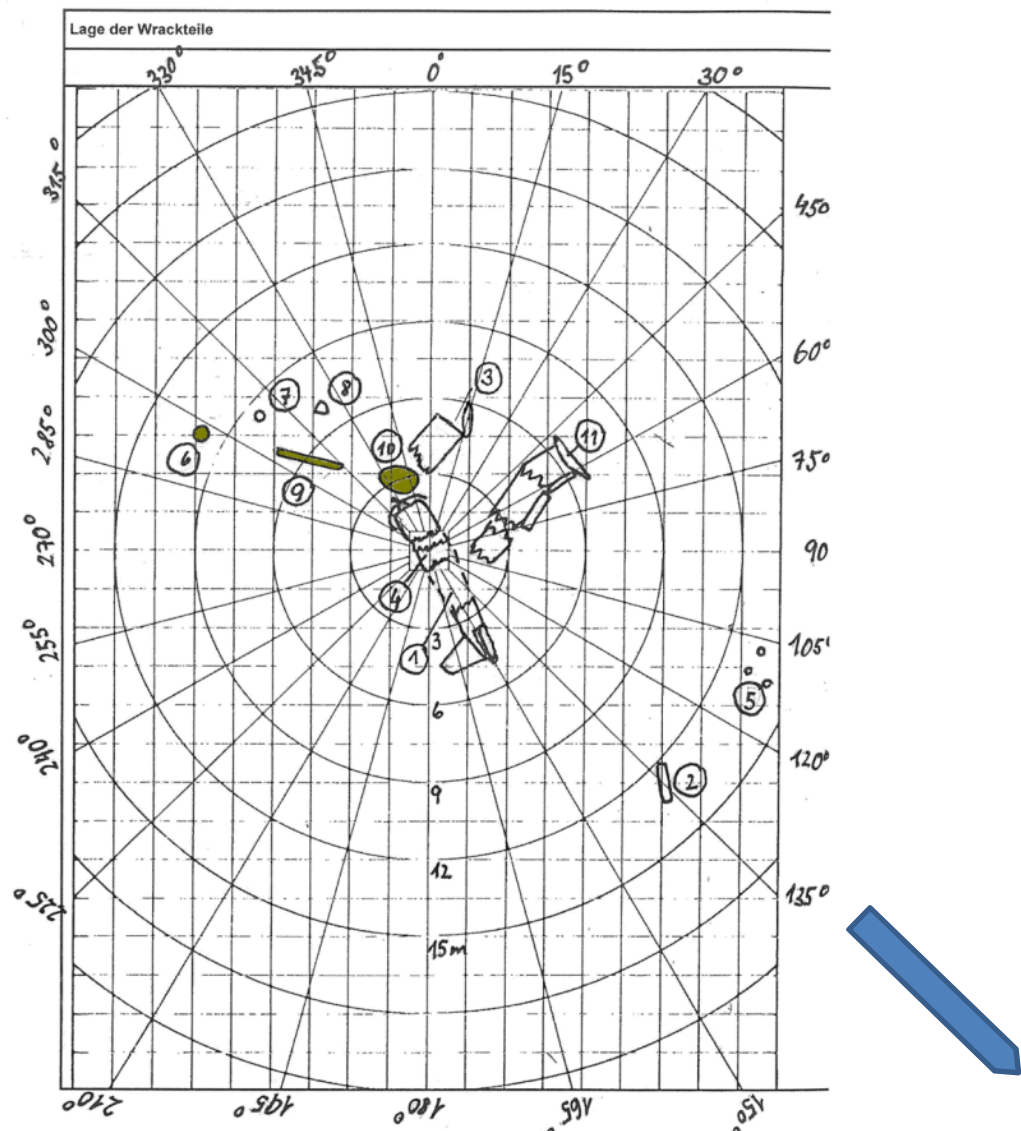
Die Bodenmarken an der Unfallstelle zeigen, dass sich das Flugzeug beim Aufprall nicht in einer gradlinig nach vorne gerichteten Bewegung befand. Die Schäden an dem Bewuchs sind räumlich klein und schließen damit diese Bewegung aus. Der Un-

fall ist also nicht dadurch entstanden, dass die notwendig gewordene Notlandung in der letzten Phase misslang. Es ist vielmehr davon auszugehen, dass das Flugzeug mit großer Schräglage mit der linken Tragfläche zuerst aufschlug. Dies wird auch durch die Bodenmarke Nr. 6 (siehe Anlage Unfallskizze) belegt, die eindeutig durch den linken Tip Tank verursacht wurde. Anschließend riss ein Teil der linken Tragfläche ab (Bodenmarke Nr. 9, siehe Anlage Unfallskizze), das Flugzeug drehte sich und schlug mit dem Motor in den Boden (Bodenmarke Nr. 10, siehe Anlage Unfallskizze). Das Flugzeug befand sich vor dem Aufprall in einer unkontrollierten Fluglage. Ausgehend von den Angaben im Wägebericht, den angenommenen Kraftstoffmengen und geschätzten Massen des Piloten und der beiden Passagiere lagen die Masse und die Schwerpunktlage im zulässigen Bereich.

Unfallskizze mit Richtung zum Flugplatz (braune Flächen stellen Bodenmarken dar)

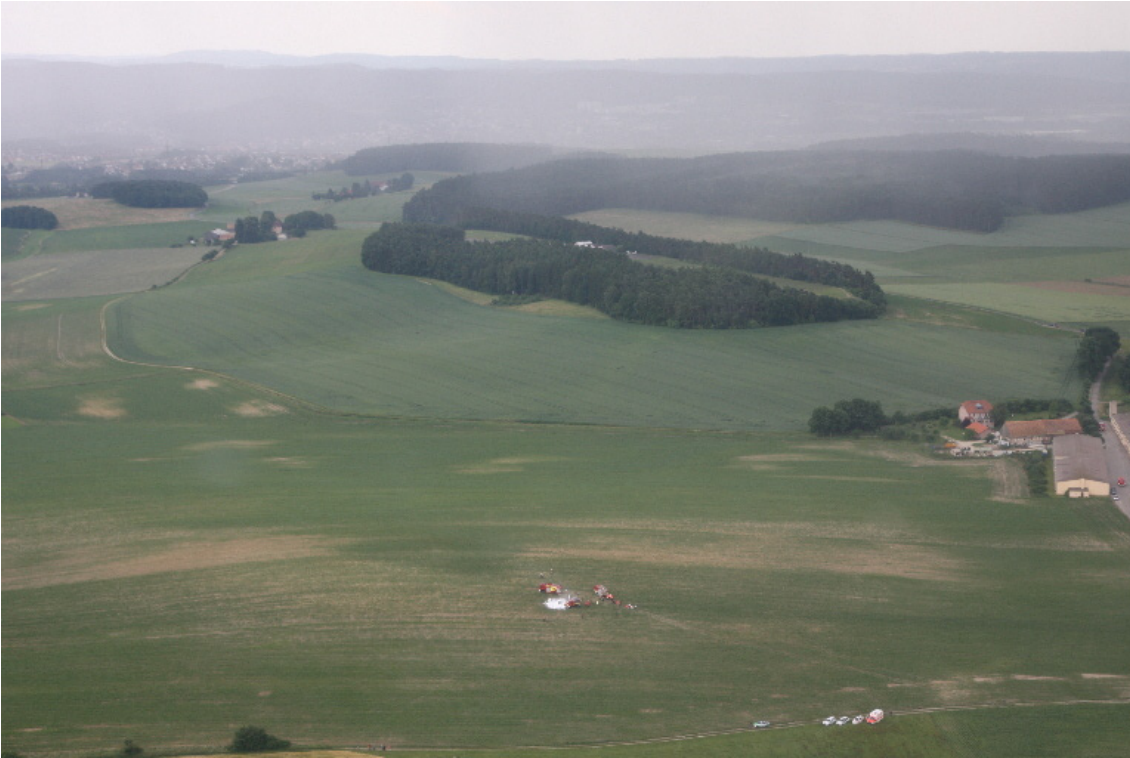
Unfallstelle in Richtung Flugplatz

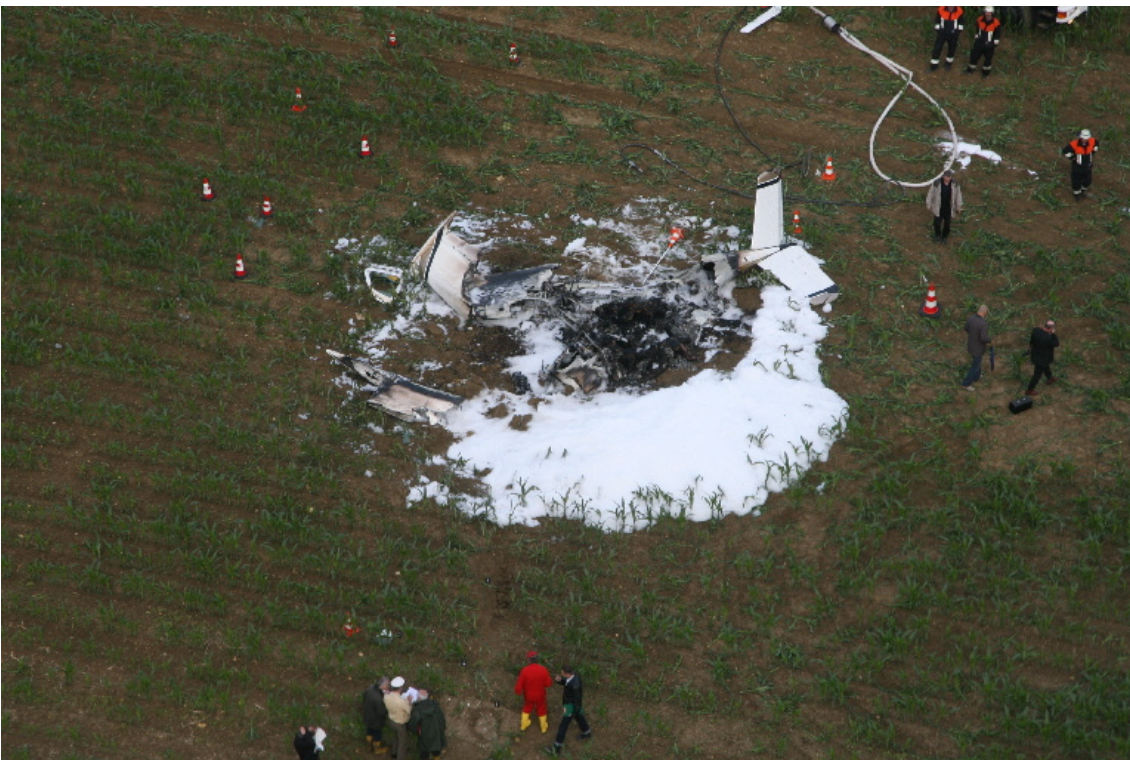
Unfallstelle mit der Bodenmarke im unteren Bildbereich

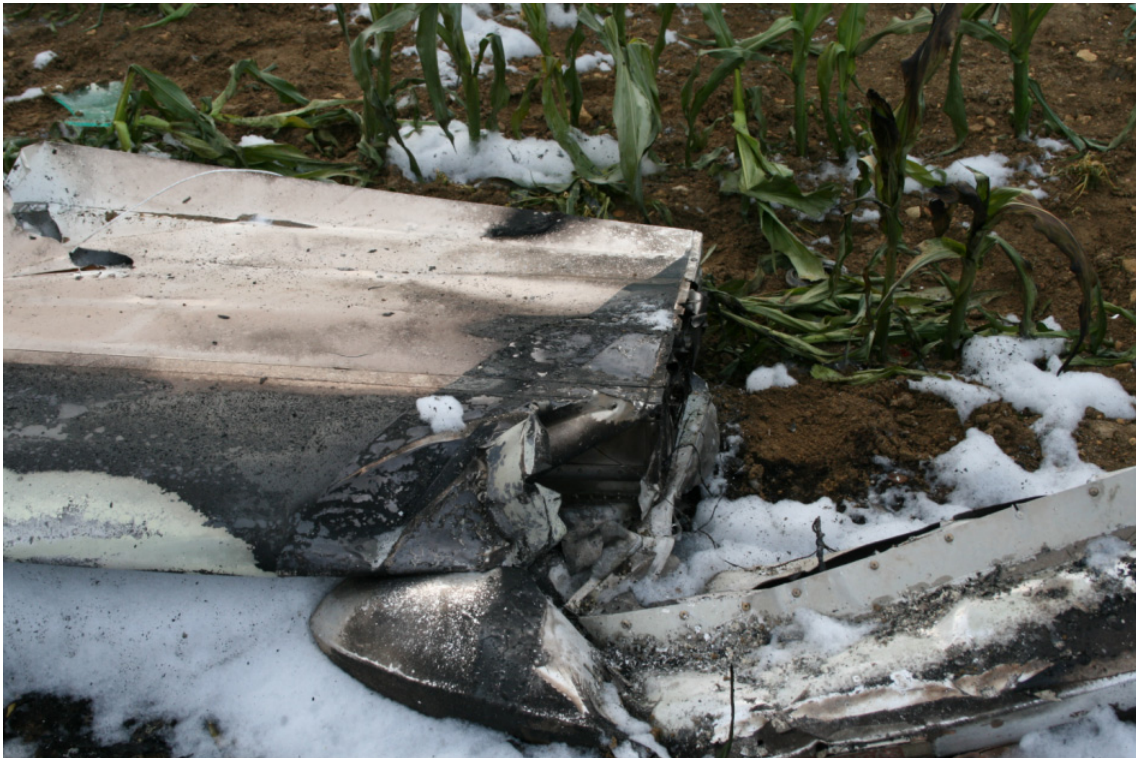
linker Tip Tank

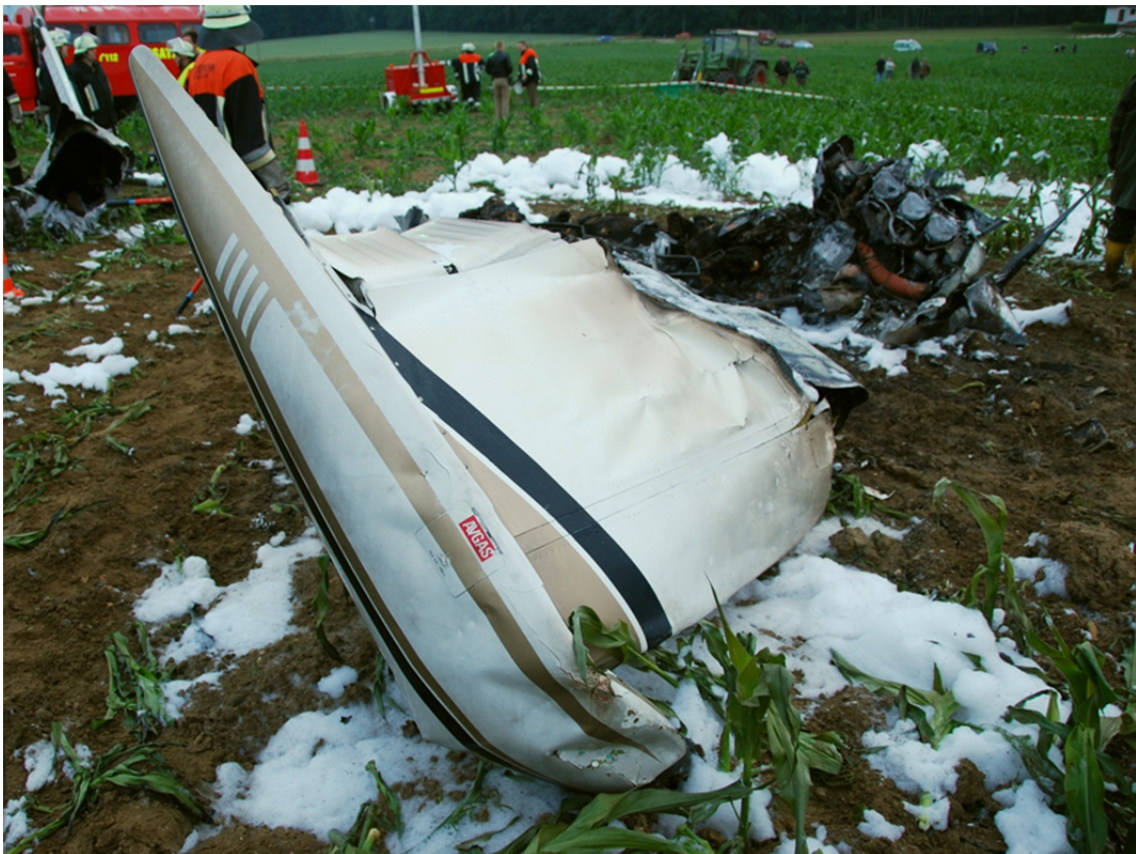
Entgegen den anderen Tragflächenteilen waren der rechte Tip Tank und die angrenzenden Teile der Tragfläche im Winkel von ca. 60° nach oben gerichtet. Der rechte Tip Tank hatte keine Brandspuren, war aber der Hitzeeinwirkung ausgesetzt. Bei der Bergung des Tanks lief aus diesem Tank ca. 0,25 Liter einer nach Kraftstoff riechenden Flüssigkeit. Im umliegenden Ackerboden wurde kein Kraftstoffgeruch festgestellt.

An dem rechten Tip Tank wurde ein offensichtlich beim Unfall entstandener Riss festgestellt. Der Tank wurde in der am Unfallort vorgefundenen Lage aufgebaut und gefüllt. Es konnten ca. 5,5 Liter eingefüllt werden, bevor Flüssigkeit aus dem Riss austrat.

rechter Tip Tank

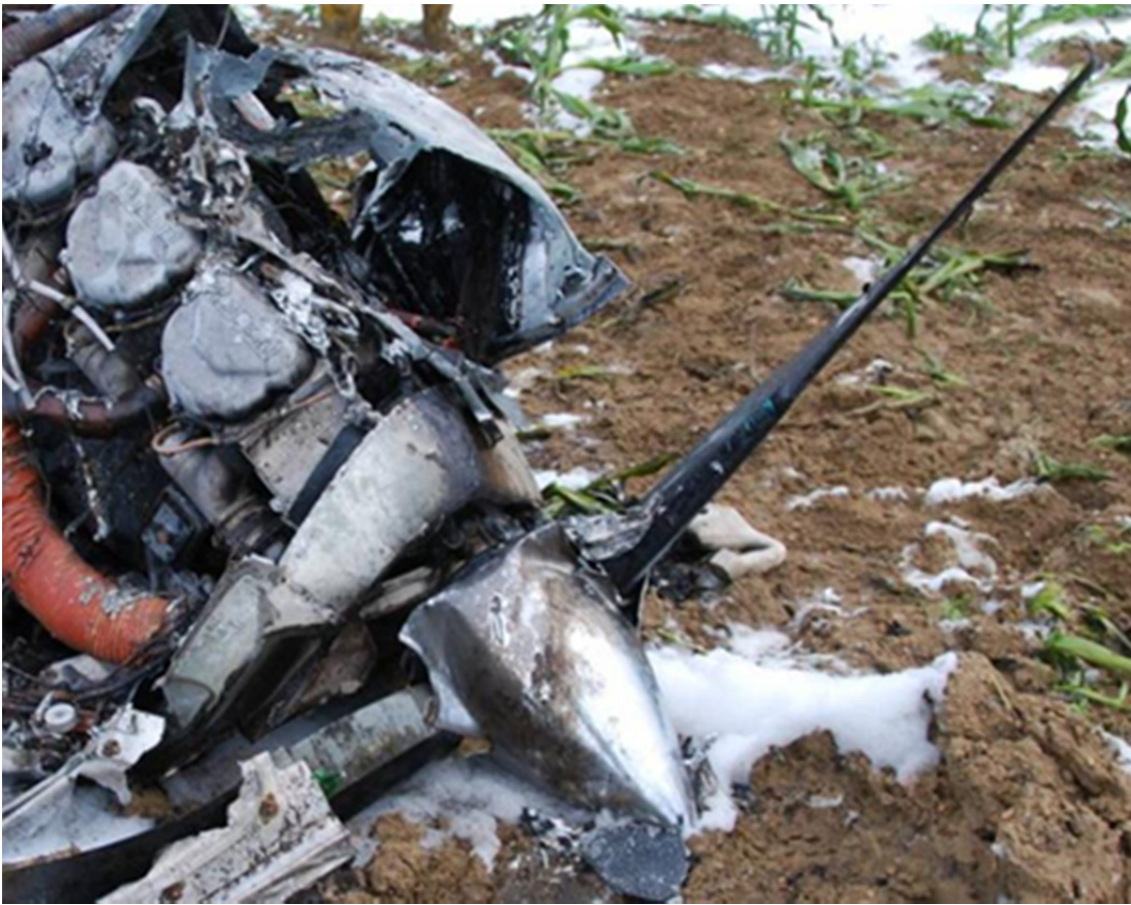
Im August 2008 wurde der Motor untersucht. Auf Grund des Zerstörungsgrades konnte kein Funktionstest durchgeführt werden. Die Einzelteile zeigten keine Schäden, die einen Motorausfall hervorrufen könnten. Die Stellung der Propellerblätter wurde vermessen. Sie befanden sich in kleiner Steigung.

Motor und Propellerblatt
