Untersuchungsbericht

3X084-0/08
September 2008

Art des Ereignisses: Unfall
Datum: 01. Juli 2008
Ort: nahe Grauwinkel, Kreis Elbe-Elster
Luftfahrzeug: Flugzeug
Hersteller / Muster: Avions Pierre Robin / DR 400/180
Personenschaden: Pilot leicht verletzt
Sachschaden: Luftfahrzeug schwer beschädigt
Drittsschaden: keiner
Informationsquelle: Untersuchung durch BFU

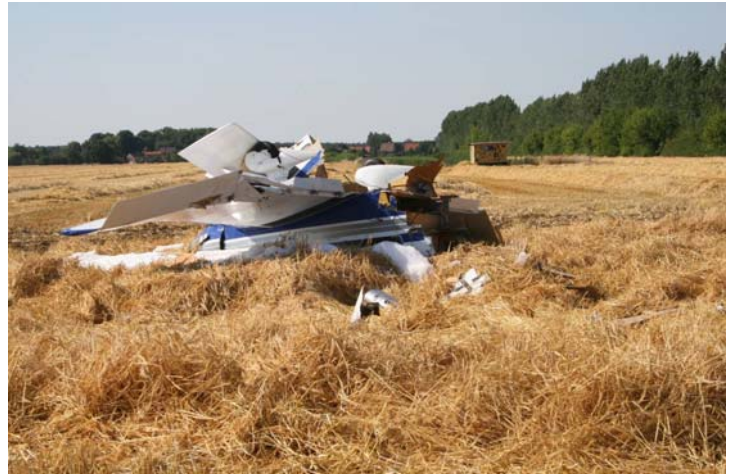
Foto Unfallstelle

Bei dem Unfall wurde das Flugzeug in Rückenlage gedreht und zerstört. Der Rumpf war hinter dem Gepäckfach der Pilotenkabine auseinandergebrochen. Das Bugfahrwerk zeigte einen Gewaltbruch der Fahrwerksanbindung an der Zelle. Das Hauptfahrwerk wies keine äußerlich sichtbaren Schäden auf. Einige Instrumente waren geringfügig beschädigt.
