Untersuchungsbericht

3X099-0/08
September 2008

Art des Ereignisses: Unfall
Datum: 16. Juli 2008
Ort: Flugplatz Rendsburg-Schachtholm
Luftfahrzeug: Ultraleichtflugzeug
Hersteller / Muster: Comco Ikarus GmbH / C 42
Personenschaden: Pilot und Fluggast schwer verletzt
Sachschaden: Luftfahrzeug zerstört
Drittsschaden: Flurschaden
Informationsquelle: Untersuchung durch BFU

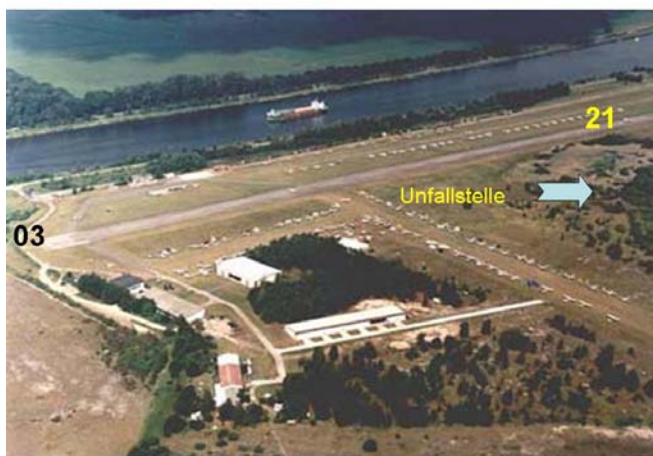
An den ca. 12 m hohen Bäumen wurden Berührungsspuren festgestellt. Ein Baum war in ca. 7 m Höhe abgeknickt.

Das Flugzeugwrack lag in Rückenlage zwischen Bäumen auf dem Waldboden.

Der Motor- und der Cockpitbereich waren stark deformiert.

Beide Tragflächen waren abgerissen und zerstört. Das linke Hauptfahrwerk und das Bugrad waren abgerissen und lagen auf dem Boden. Das Trümmerfeld hatte eine Ausdehnung von 7 m x 15 m.

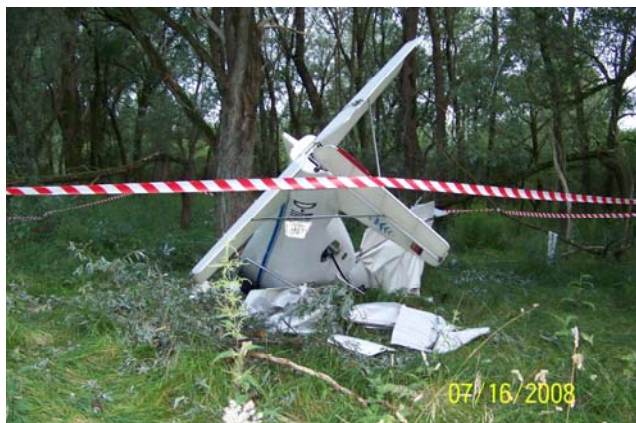
Die Unfallstelle befand sich in einem östlich an die Landebahn angrenzenden Waldstück.
