# Untersuchungsbericht

3X102-0/08  
September 2008

Art des Ereignisses: Unfall  
Datum: 23. Juli 2008  
Ort: nahe Tarmow  
Luftfahrzeug: Ultraleichtflugzeug  
Hersteller / Muster: Evector-Aerotechnik a.s. /  
Eurostar EV-97  
Personenschaden: Luftfahrzeugführer tödlich verletzt  
Sachschaden: Luftfahrzeug zerstört  
Drittsschaden: Flurschaden  
Informationsquelle: Untersuchung durch BFU

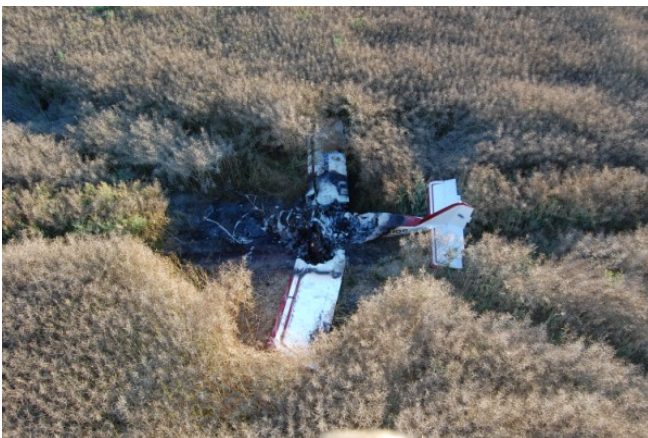
Der Cockpitbereich und die angrenzenden Baugruppen wurden durch den Brand zerstört.

Aufgrund des hohen Zerstörungsgrades konnten die Steuerverbindungen nicht mehr nachgewiesen werden. Alle Ruder und Landeklappen waren von außen beweglich.

Propeller und Triebwerksbereich zeigten einen hohen Zerstörungsgrad infolge der Bodenkollision und der Brandeinwirkung. Ein Propellerblatt wurde beim Aufprall an der Propellerwurzel abgerissen.

An der linken Tragfläche sowie an der Vorderkante und im Außenbereich des Flügels befanden sich diagonal verlaufende Deformationsspuren. Die rechte Tragfläche wies an der Vorderkante Aufschlagsspuren auf.

Der Rumpf war im Bereich des Leitwerkansatzes gestaucht.
