Untersuchungsbericht

3X107-0/08
Februar 2009

Art des Ereignisses:	Unfall
Datum:	26. Juli 2008
Ort:	Westendorf
Luftfahrzeug:	Hubschrauber
Hersteller / Muster:	Bell Helicopter Textron Canada Limited / Bell 206L-3
Personenschaden:	eine Person schwer verletzt, zwei Personen leicht verletzt
Sachschaden:	Luftfahrzeug zerstört
Drittschaden:	Flur- und Sachschaden
Informationsquelle:	Untersuchung durch BFU

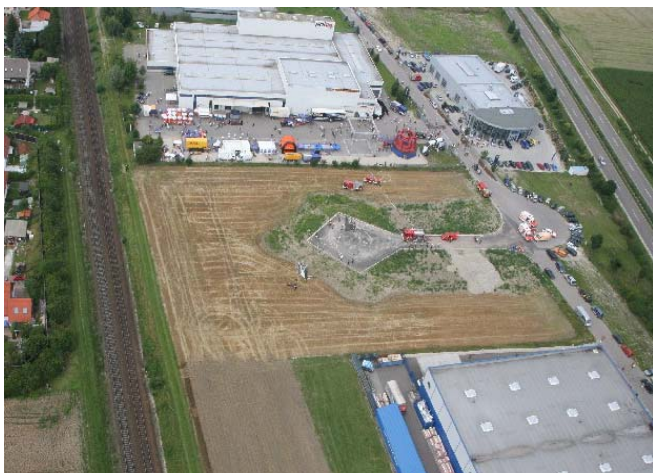
Der Startplatz befand sich im Industriegebiet der Ortschaft Westendorf. Gestartet und gelandet wurde auf einem Wendehammer, der von einem abgeernteten Getreidefeld umgeben war, das geringfügig tiefer lag. Ca. 45 m nördlich des Startplatzes befanden sich eine Industriehalle und das Festgelände, ca. 100 m östlich eine mehrspurige Straße, ca. 60 m südlich eine weitere Industriehalle und ca. 70 m westlich eine zweispurige von Norden nach Süden verlaufende Eisenbahnstrecke.

Startplatz und Unfallstelle

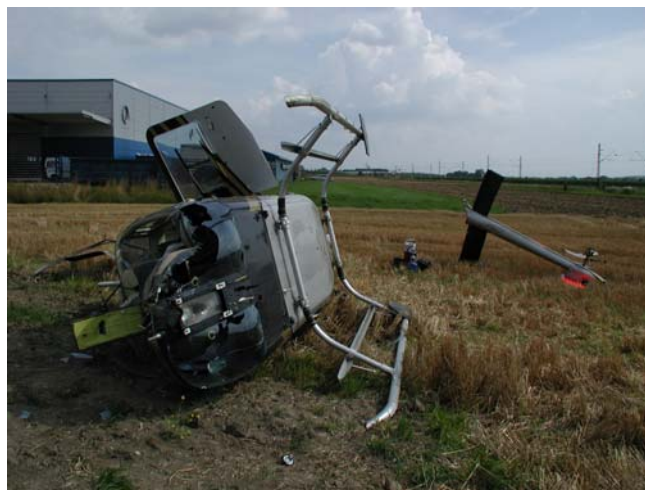
Übersichtsaufnahme

Der Hubschrauber lag auf der rechten Rumpfseite. Der Heckausleger war abgetrennt, der Rotorkopf war vom Rotormast abgerissen, die Hauptrotorblätter waren zerstört und die Heckrotorblätter geknickt. Es wurden nach der Bergung ausreichende Mengen an Kraftstoff, Triebwerks- und Getriebe-Öl und Hydraulikflüssigkeit festgestellt. Das Abfluggewicht des Hubschraubers sowie der Schwerpunkt lagen innerhalb der zulässigen Grenzen. Hinweise auf einen technischen Mangel wurden nicht gefunden.
