# Untersuchungsbericht

3X130-0/08  
Januar 2010

Art des Ereignisses:	Unfall
Datum:	25. August 2008
Ort:	Köln - Flittard
Luftfahrzeug:	Ultraleichtflugzeug
Hersteller / Muster:	B&F Technik Vertrieb GmbH FK 14 Polaris
Personenschaden:	Pilot leicht verletzt
Sachschaden:	Luftfahrzeug schwer beschädigt
Drittsschaden:	Flurschaden
Informationsquelle:	Untersuchung durch BFU

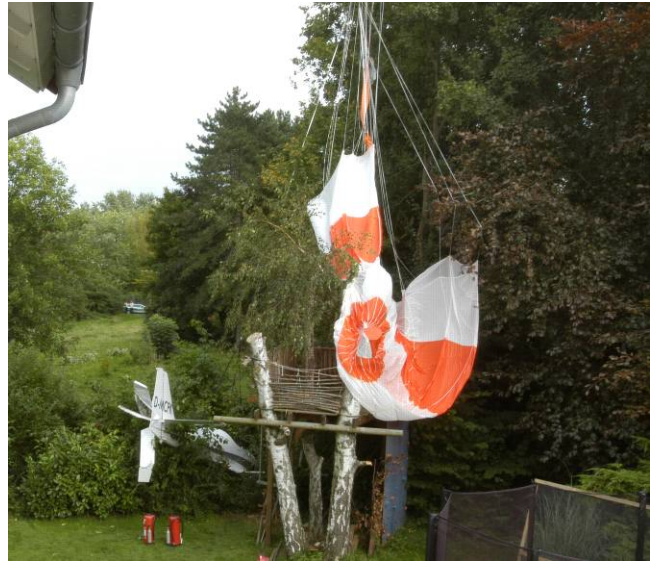
Unfallstelle

Das Ultraleichtflugzeug war mit einem Längsneigungswinkel von ca. 30° im Garten eines Wohnhauses mit dem Bug zuerst aufgeprallt. Die Tragflächen wurden bei der Berührung mit den Bäumen beschädigt.

Die Fallschirmkappe des aktivierten Rettungssystems hatte sich über Bäume abgelegt. Es befanden sich mehrere Risse in der Kappe des Fallschirmes.

Die Cockpithaube war zertrümmert. Im Bereich der hinteren Aufhängepunkte hatte sich der Gurt des Rettungssystems in den Luftfahrzeugrumpf eingeschnitten.

Teile der Heckbeleuchtung und Plexiglasteile der Haube lagen ca. 50 m nördlich des Wracks. Die Trümmerspür verlief von Westen nach Osten auf einer Strecke von 50 Metern.
