Untersuchungsbericht

3X134-0/08
April 2009

Art des Ereignisses:	Unfall
Datum:	30. August 2008
Ort:	nahe Beilrode
Luftfahrzeug:	Ultraleichtflugzeug
Hersteller / Muster:	Rans / S-12 Airaile
Personenschaden:	Pilot tödlich verletzt
Sachschaden:	Luftfahrzeug schwer beschädigt
Drittschaden:	Flurschaden
Informationsquelle:	Untersuchung durch BFU

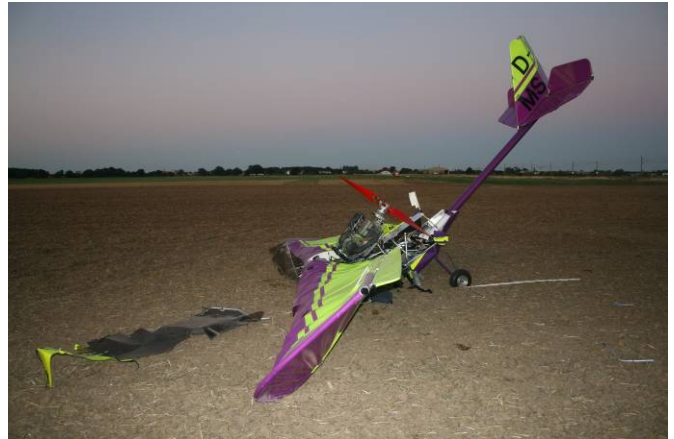
Das UL war in einem Längsneigungswinkel von ca. 80° aufgeprallt und steckte mit dem Rumpfbogen ca. 25 cm tief im trockenen Ackerboden.

Unfallstelle

Der Rumpf war über die gesamte Zelle gestaucht und zerstört. Das Leitwerk war geringfügig beschädigt. Das Tragwerk hatte Stauchungen und Einrisse in der Bespannung. Mehrere Formgebungsprofile waren vielfach gebrochen. Im Bereich der Steuerung und Landeklappen wurden keine technischen Mängel festgestellt.

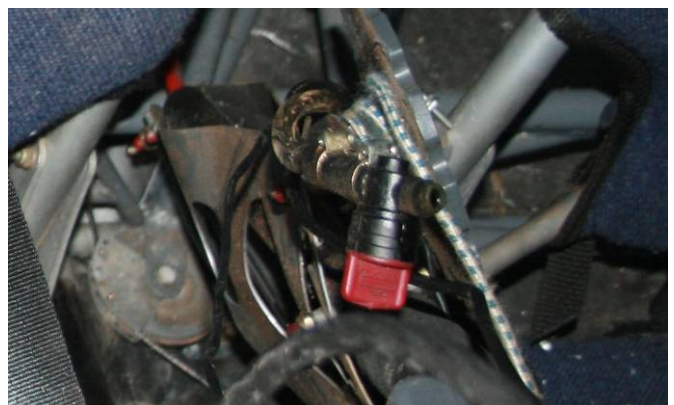
Brandhahn in geschlossener Position

Im Cockpit wurde der Brandhahn in geschlossener Position vorgefunden.

Während des Starts mit geschlossenem Brandhahn fiel das Triebwerk kurze Zeit nach dem Abheben im Steigflug aufgrund Kraftstoffmangels aus.

Der Flugunfall ist darauf zurückzuführen, dass es aufgrund des geschlossenen Brandhahns im Anfangssteigflug zu einem Triebwerksausfall kam. Die Überziehgeschwindigkeit wurde dabei unterschritten. Die Höhe für das Herstellen einer kontrollierten Fluglage war zu gering. Im überzogenen Flugzustand erfolgten ein Abkippen über die rechte Tragfläche und der Aufprall auf dem Ackergelände.

Der Musterbetreuer des Ultraleichtflugzeuges Rans S-12 sollte die im Flug- und Betriebshandbuch fehlenden Angaben über Normal- und Notverfahren ergänzen und die Checklisten zum Betrieb des Ultraleichtflugzeuges den Änderungen entsprechend anpassen.
