# Untersuchungsbericht

3X135-0/08  
Januar 2009

Art des Ereignisses: Unfall  
Datum: 31. August 2008  
Ort: nahe Bad Waldsee  
Luftfahrzeug: Ultraleichtflugzeug  
Hersteller / Muster: B & F Technik Vertriebs GmbH  
FK 9 Mk 2  
Personenschaden: Pilot und Fluggast tödlich verletzt  
Sachschaden: Luftfahrzeug zerstört  
Drittsschaden: keiner  
Informationsquelle: Untersuchung durch BFU

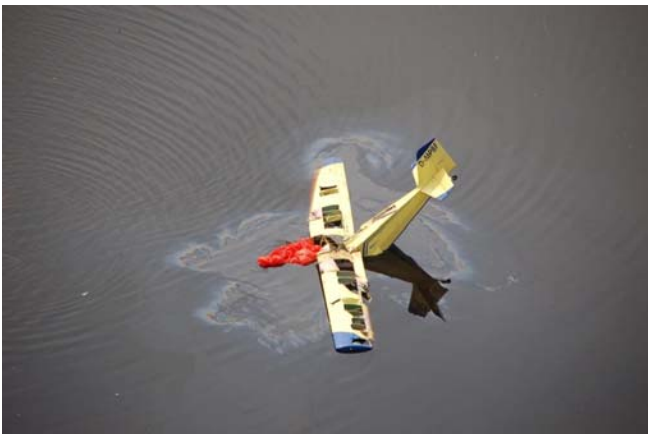
Das Wrack lag ca. 500 m nördlich des Flugplatzes Bad Waldsee-Reute in einem Weiher. Es steckte in einem Winkel von ca. 45° Grad nach vorne mit dem Rumpf im Wasser. Der vordere Bereich des Rumpfes und Motor waren nach oben gedrückt. Die Tragfläche war in Richtung Leitwerk verbogen. Die Bespannung der Tragfläche war großflächig gerissen.

Die beiden tödlich verletzten Insassen saßen angeschnallt im Cockpit.

Die Untersuchung am Flugzeugwrack ergab keine Hinweise auf technische Mängel. Sämtliche Ruder, Anschlüsse und Lagerungen waren vorhanden. Die Zündkerzen hatten eine rehbraune Farbe.

Das Rettungssystem war ausgelöst worden.
