Untersuchungsbericht

Art des Ereignisses:	Unfall
Datum:	31. August 2008
Ort:	nahe Sonderlandeplatz Radolfzell- Stahringen
Luftfahrzeug:	Flugzeug
Hersteller / Muster:	Avions Pierre Robin Centre Est Aeronautique / DR 400/180 R
Personenschaden:	zwei Personen tödlich, eine Person schwer, eine Person leicht verletzt
Sachschaden:	Luftfahrzeug zerstört
Drittschaden:	Flurschaden
Informationsquelle:	Untersuchung durch Mitarbeiter der BFU
Aktenzeichen:	BFU 3X137-08

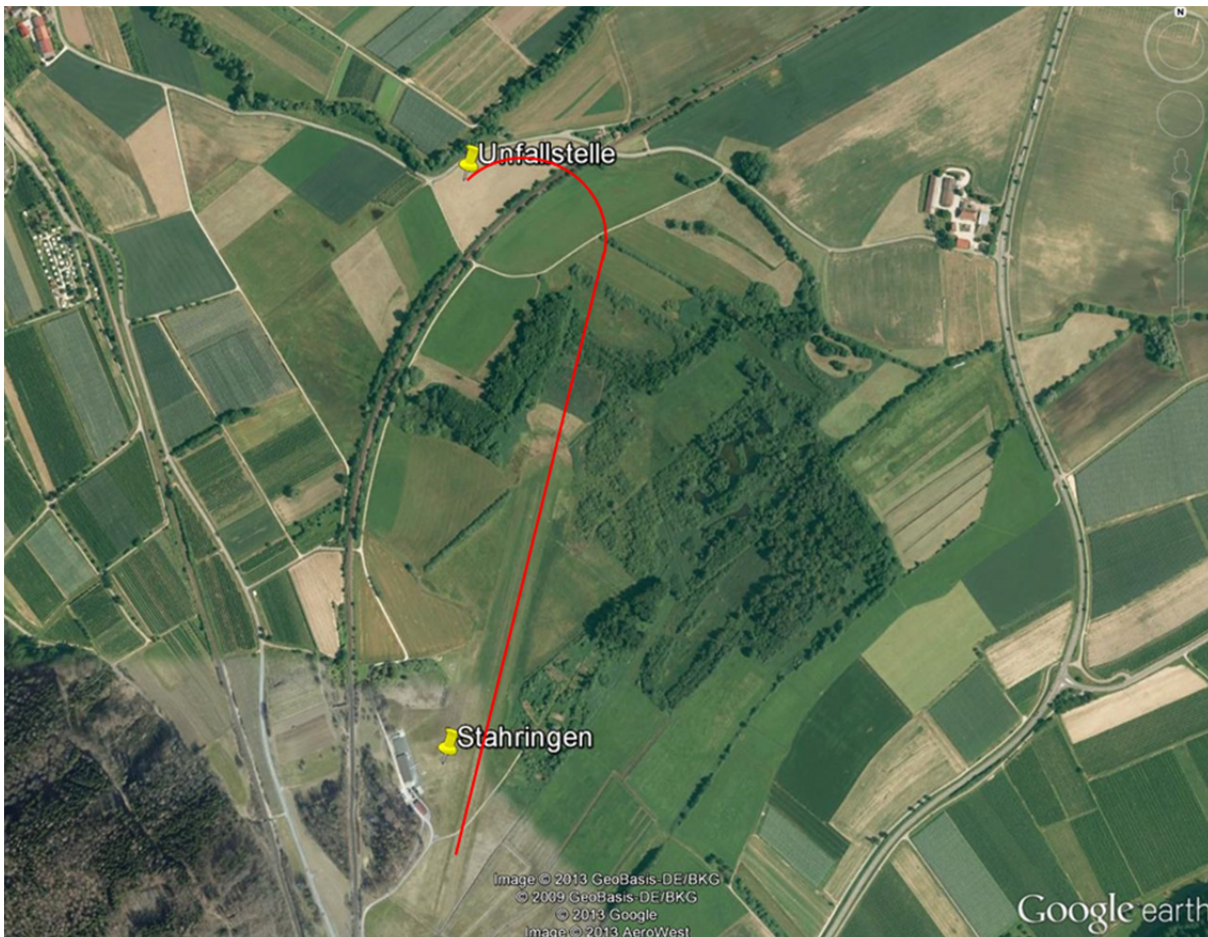
Flugweg

In der unmittelbarer Nähe der späteren Absturzstelle wurde von Zeugen beobachtet, dass das Luftfahrzeug nicht an Höhe gewann. Die Flughöhe betrug nach Angaben eines weiteren sachkundigen Zeugen ca. „doppelte Baumhöhe“. Er beobachtete weiter, dass das Luftfahrzeug eine enge Linkskurve flog und nach wenigen Sekunden an Höhe verlor. Die Sicht zum Luftfahrzeug war für einige Sekunden durch eine Baumgruppe verdeckt. Nachdem das Luftfahrzeug für den Beobachter wieder sichtbar war, befand es sich immer noch in einer Linkskurve und in Baumwipfelhöhe. Die Flugrichtung soll wieder in Richtung Flugplatz gewesen sein. Unmittelbar vor einer weiteren

Baumgruppe soll das Luftfahrzeug aus der linken in die rechte Querlage gekippt sein. Das Flugzeug streifte dann mit der rechten Tragfläche die Bäume, dabei wurde die Tragfläche abgerissen. Es drehte sich in Rückenlage und prallte anschließend auf eine Wiese.

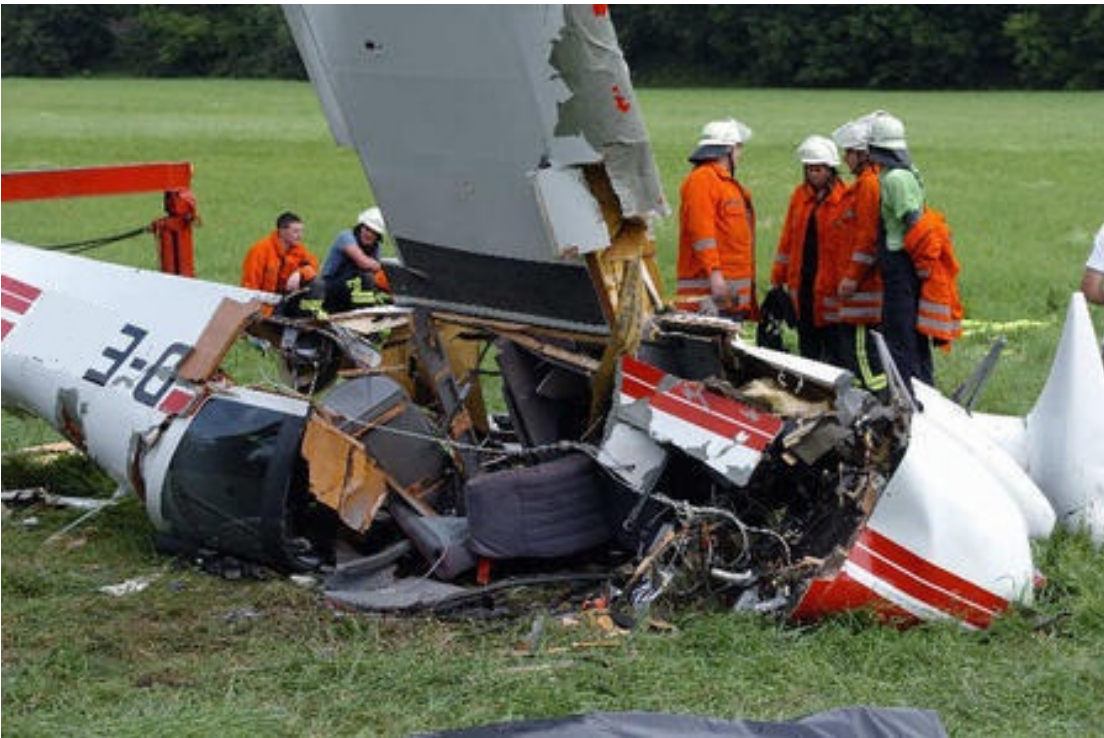
Die Unfallstelle befand sich nördlich des Sonderlandeplatzes Radolfzell-Stahringen in Verlängerung der Startrichtung 01 auf einem hindernisfreien Wiesengrundstück ca. 590 m vom Ende der Piste entfernt. Die Wrackteile waren auf einer Fläche von ca. 10 m x 15 m verteilt. Die rechte Tragfläche war abgerissen. Das linke Hauptfahrwerk lag ca. 15 m rechts der linken Tragfläche. Das Bugfahrwerk lag abgerissen unterhalb des Triebwerkes. Das Triebwerk mit dem dahinterliegenden Brandschott war gestaucht. Das Instrumentenbrett war herausgerissen. Die Kabine war im vorderen Bereich gestaucht. Der linke vordere Sitz war aus der Halterung gerissen. Beide Rumpfsseiten waren vom Brandschott bis zur Gepäckraumwand zerstört. Es wurden Kraftstoffspuren im Erdreich festgestellt.

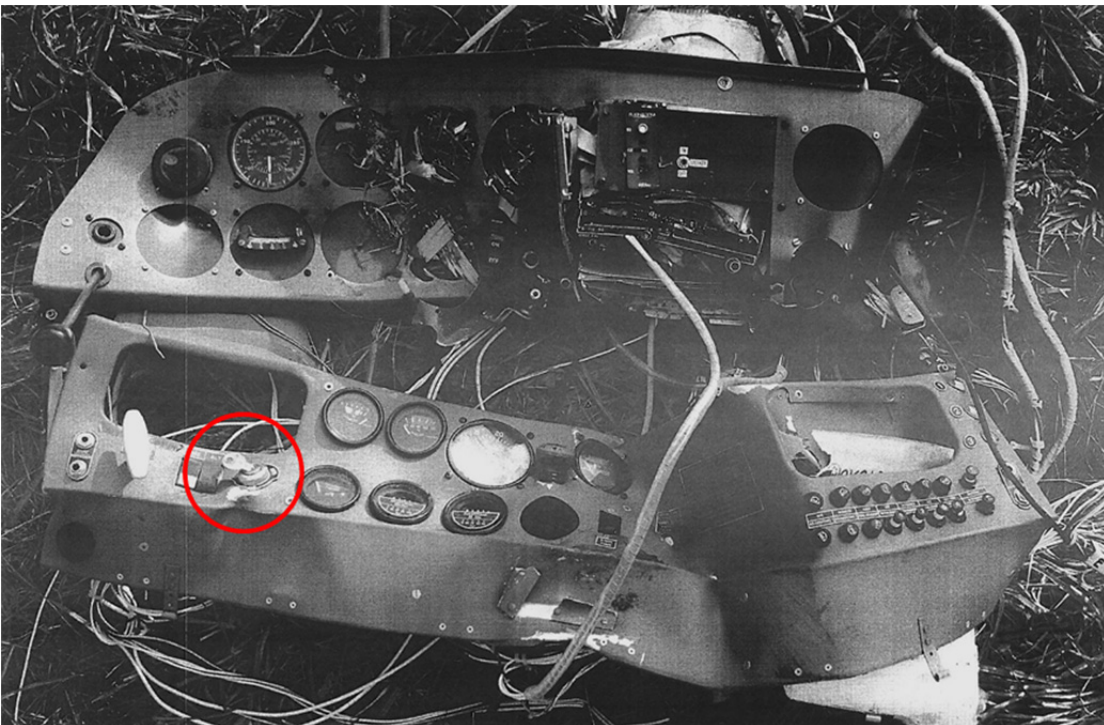
Instrumentenbrett / Zündschloss mit geknicktem Zündschlüssel

Ein sachkundiger Zeuge vor Ort gab an, dass der Schlüssel im Armaturenbrett in der Stellung „linke Zündkerzenreihe“ gestanden habe.

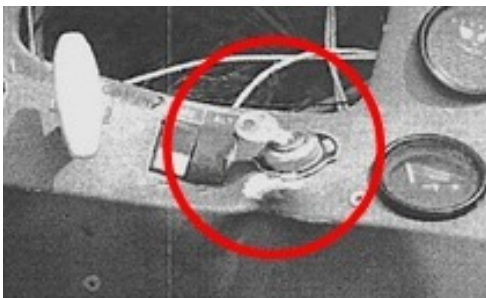
Bildausschnitt des Zündschlosses am Unfallflugzeug Foto: BFU

Ein Foto des Zündschlüssels im Zündschloss des Unfallflugzeuges zeigt, dass dieser nicht in der Stellung BOTH stand.

Demnach zeigt der Fotovergleich, dass der verbogene Zündschlüssel im Zündschloss des Unfallflugzeugs in der Stellung „linker Magnet“ (L) stand.

Das Triebwerk wurde laut Flughandbuch wahrscheinlich auf der „linken Magnetreihe“ angelassen. Nach dem Anlassen wurde möglicherweise der Zündschalter nicht auf „beide Magnetreihen“ geschaltet.

Die Stellung des Zündschalters auf der „linken Magnetreihe“ deutete darauf hin, dass der Pilot mit dieser Einstellung auch gestartet war.

Das Triebwerk konnte mit der Stellung „linke Magnetreihe“ nicht die volle Startleistung erreichen. In der Kombination einer Leistungsminderung mit einer sehr hohen Abflugmasse konnte der Pilot nicht an Höhe gewinnen. Er versuchte mit einer Umkehrkurve in geringer Höhe zum Flugplatz zurückzukehren.

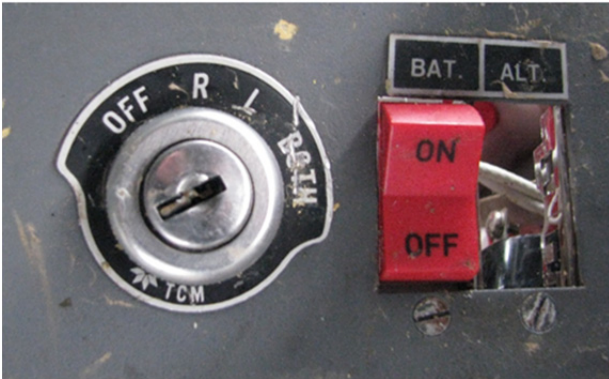
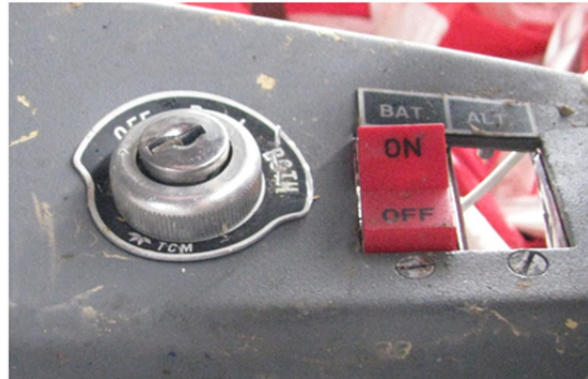
Zündschloss eines Vergleichsmusters

Eines wurde in Draufsicht (Abb. links) und eines wurde zum besseren Vergleich aus gleicher Perspektive aufgenommen wie beim Foto aus dem verunfallten Flugzeug (Abb.rechts).
