Untersuchungsbericht

3X153-0/08
Dezember 2008

Art des Ereignisses:	Unfall
Datum:	08. Oktober 2008
Ort:	Einhausen
Luftfahrzeug:	Ultraleichtflugzeug
Hersteller / Muster:	Moyes Microlites / Dragonfly
Personenschaden:	zwei Personen schwer verletzt
Sachschaden:	Luftfahrzeug schwer beschädigt
Drittschaden:	Flur- und Gebäudeschaden
Informationsquelle:	Untersuchung durch BFU

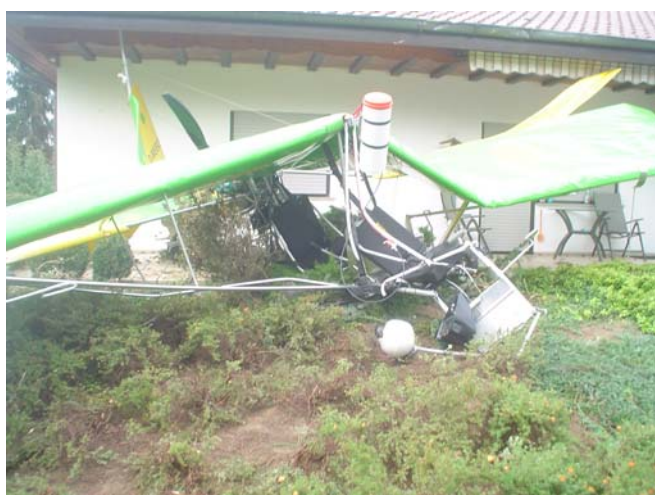
Die erste Berührung des UL fand mit dem Rumpf mit einer Fichtengruppe im Vorgarten eines Wohnhauses statt. Anschließend berührte das sich in einer Drehbewegung befindliche UL mit der linken Tragfläche die Hauswand.

Das Wrack lag auf der Terrasse des Wohnhauses. Die linke Tragfläche und der Leitwerksmast hatten sich an der Überdachung der Terrasse verkeilt.

Die Verstrebrungen in Höhe des Pilotensitzes waren gebrochen. Das Rumpfgerüst war gestaucht und deformiert. Am Fahrwerk und im Heckbereich befanden sich Äste von der Berührung mit den Bäumen.

Die linke Tragfläche war an zwei Stellen gebrochen und das linke Querruder war abgerissen. Die rechte Tragfläche war an mehreren Stellen gestaucht.
