Untersuchungsbericht

3X155-0/08
März 2011

Art des Ereignisses: Unfall
Datum: 12. Oktober 2008
Ort: Flugplatz Hamm
Luftfahrzeug: Segelflugzeug
Hersteller / Muster: Grob / G 102 Astir CS Jeans
Personenschaden: Pilot tödlich verletzt
Sachschaden: Luftfahrzeug zerstört
Drittsschaden: keiner
Informationsquelle: Untersuchung durch BFU

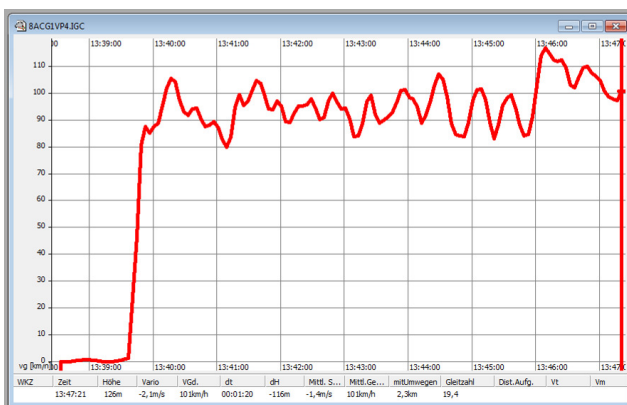
Geschwindigkeitsverlauf

Im Segelflugzeug war ein Flarm-Gerät eingebaut. Die Daten des Loggers wurden für die Rekonstruktion des Flugweges ausgelesen. Die Aufzeichnung des letzten Fluges war unvollständig.

Die vorliegenden Flugdaten, die Zeugenaussagen sowie die Spuren an der Unfallstelle sprechen dafür, dass der Endanflug mit erhöhter Geschwindigkeit erfolgte. Der Landestoß mit nach vorn gesenktem Rumpfbügel bewirkte ein Drehen um die Querachse und ein Aufsteigen (Springen) des Segelflugzeuges. Der Anstellwinkel und Auftrieb wurden erhöht und das Segelflugzeug verlor im Steigflug an Geschwindigkeit. Wird zu diesem Zeitpunkt nachgedrückt, erhöht sich die Tendenz des Flugzeuges die Nase wieder zu senken. Bei der zweiten Bodenberührung wurde das Fahrwerk in den Rumpf eingedrückt und das Höhenrudergestänge nach oben verbogen. Dadurch wurde das Höhenruder in die Stellung „gezogen“ gebracht. Das steile Aufbäumen danach war nicht mehr zu korrigieren.

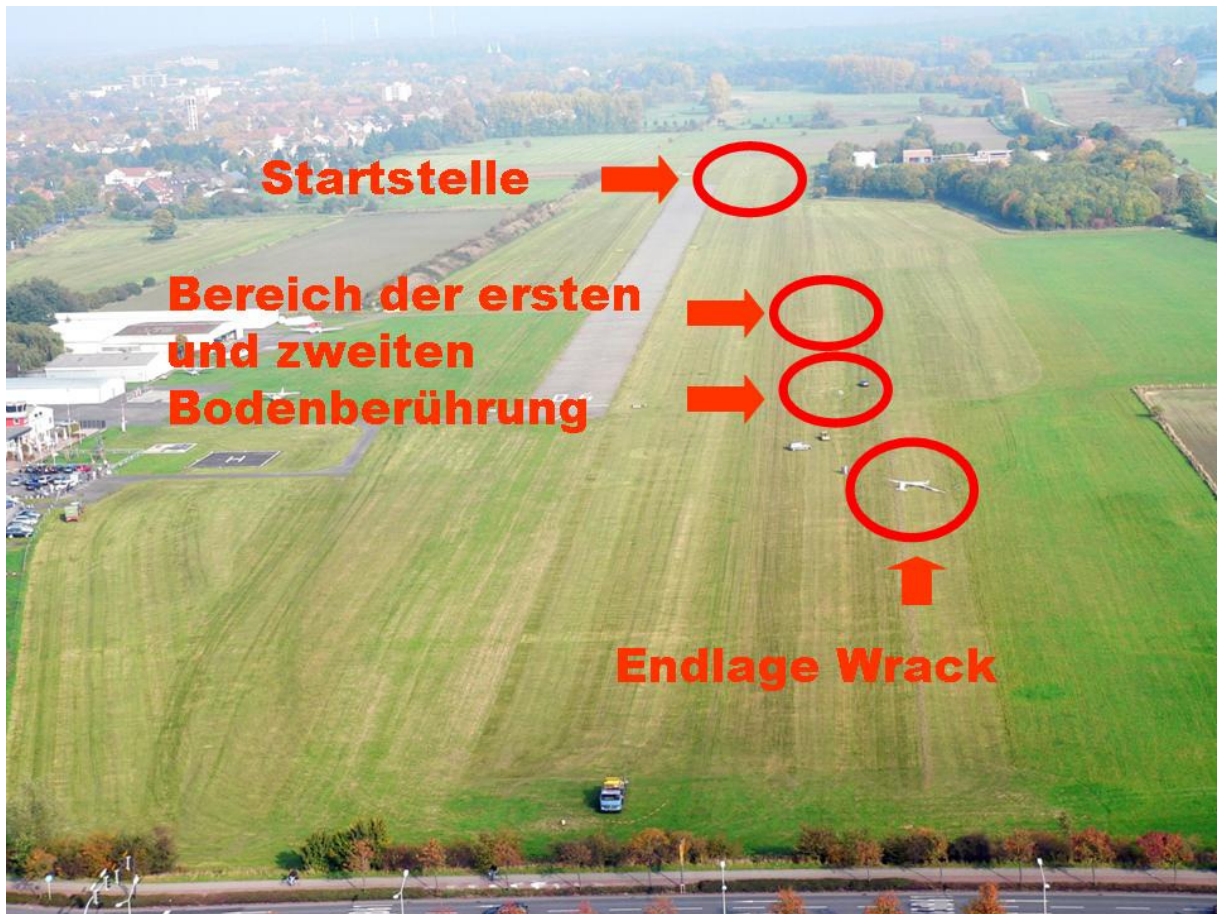
Unfallstelle

Die erste Bodenberührung erfolgte 215 m, die zweite 256 m hinter der Schwelle der Piste 24. Die Aufschlagstelle mit dem Wrack war 379 m von der Schwelle entfernt.

Im Bereich der zweiten Bodenberührung lagen Trümmerteile der Haubenverglasung, der Fahrwerkverkleidung und die Brille des Piloten. Es waren zwei Eindruckspuren des Fahrwerksrades und Sporns mit einer Länge von 3,10 m bzw. 2,10 m vorhanden.

Das Segelflugzeug war ca. 0,5 m mit der Rumpfspitze in den Boden eingedrungen und wurde in Rückenlage gefunden. Der Rumpf lag ca. 210° entgegen der Anflugrichtung.

Das Rumpfvorderteil war bis zum Flügelansatz in mehrere Einzelteile zertrümmert. Der Rumpf wies an mehreren Stellen Brüche auf. Das Fahrwerk war nach innen eingedrückt worden und hatte das Höhenruderantriebsgestänge verformt.
