Untersuchungsbericht

3X162-0/08
Oktober 2009

| Ort: | Flugplatz Thannhausen |
| Hersteller / Muster: | AutoGyro / MT 03 |

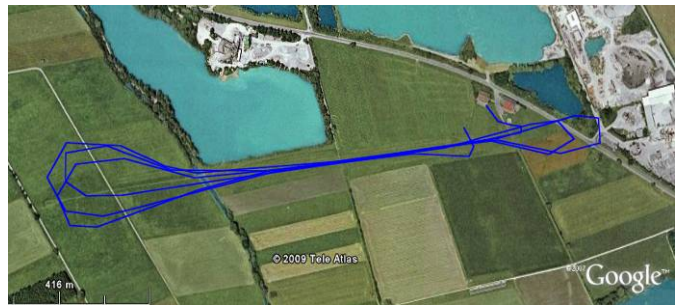
Die Auslesung des GPS an Bord zeigte, wie der Tragschrauber mehrere Schleifen über der Piste flog und nach dem letzten Überflug nach oben stieg und dabei die Geschwindigkeit abnahm.

Ausgelesene Flugspur

Der durch die Zeugen beobachtete und im GPS aufgezeichnete Flugverlauf weist auf einen Flugfehler hin. Der Tragschrauber wurde hochgezogen und die Fahrt verringerte sich deutlich. Anhand der letzten sechs aufgezeichneten Messpunkte im GPS-Gerät ließen sich ein Höhengewinn von ca. 72 m und ein Fahrt-rückgang von ca. 143 km/h auf 27 km/h errechnen. Mit großer Wahrscheinlichkeit wollte der Pilot eine hochgezogene Kehrtwende ähnlich einer "lazy-eight" durchführen. Bei dem Manöver kam es zu einer Verringerung der Lastvielfachen. Der Rotor unterschritt, es kam zu einem verringerten Luftdurchsatz durch den Rotor bzw. eventuell sogar zu einer Anströmung des Rotors von oben, woraufhin die Rotordrehzahl in sehr kurzer Zeit stark abnahm und der Tragschrauber unkontrollierbar wurde. Das gesamte Manöver fand innerhalb des Bereiches statt, aus dem laut Höhen-Fahrt-Diagramm im Flughandbuch eine sichere Landung im Falle eines Triebwerksausfalls nicht mehr möglich war.

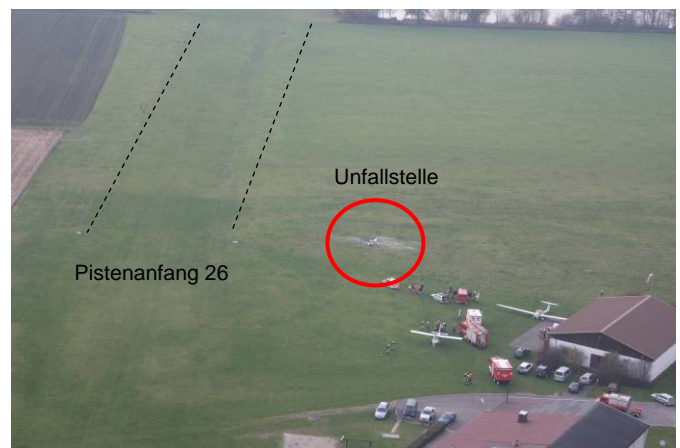
Die Unfallstelle lag ca. 25 m nördlich des Beginns der Piste 26 im Bereich der Flugplatzhallen des Verkehrslandeplatzes Thannhausen. Die Unfallstelle umfasste einen Bereich von 15 m Durchmesser. Alle Wrackteile wurden in diesem Umkreis vorgefunden.

Unfallstelle mit dem Beginn der Piste 26 und den Flugplatzhallen

Der Tragschrauber lag auf der linken Seite mit Ausrichtung des Rumpfes in Richtung 250 Grad. Der Hauptrotor befand sich am Rotorkopf. Der Rotorkopf steckte eingedrückt im Boden. Ein Rotorblatt lag unterhalb des Heckauslegers. Die Rotorblätter wiesen geringe Beschädigungen im Bereich der Nasenleisten auf. Ein Rotorblatt war nach oben verbogen, das andere in sich verdreht. Die in Flugrichtung gesehene obere linke Steuerstange zum Rotor war im Bereich des unteren Kugelkopfes abgebrochen. Die übrige Steuerung des Rotorkopfes und des Seitenruders war durchgängig vorhanden. Der rechte aus Polyethylen gefertigte Kraftstoffbehälter war aufgeplatzt und größtenteils geschmolzen. Der linke Kraftstoffbehälter war aufgegrissen und enthielt noch Kraftstoff. Der Propeller wies an allen drei Blättern Beschädigungen auf. Die Hauptfahrwerksschwinge war in Richtung Haupttrumpfrohr verdreht. Das Armaturenbrett wie auch die gesamte Kunststoff-Rumpfstruktur waren brandbedingt zerstört.
