# Untersuchungsbericht

Art des Ereignisses:	Unfall
Datum:	09. September 2008
Ort:	nahe Kasdorf
Luftfahrzeug(e):	Flugzeug
Hersteller / Muster:	Diamond Aircraft Industries GmbH/ DA 40 D
Personenschaden:	keiner
Sachschaden:	Luftfahrzeug schwer beschädigt
Drittschaden:	leichter Flurschaden
Informationsquelle:	Untersuchung durch Mitarbeiter der BFU
Aktenzeichen:	BFU 3X142-08

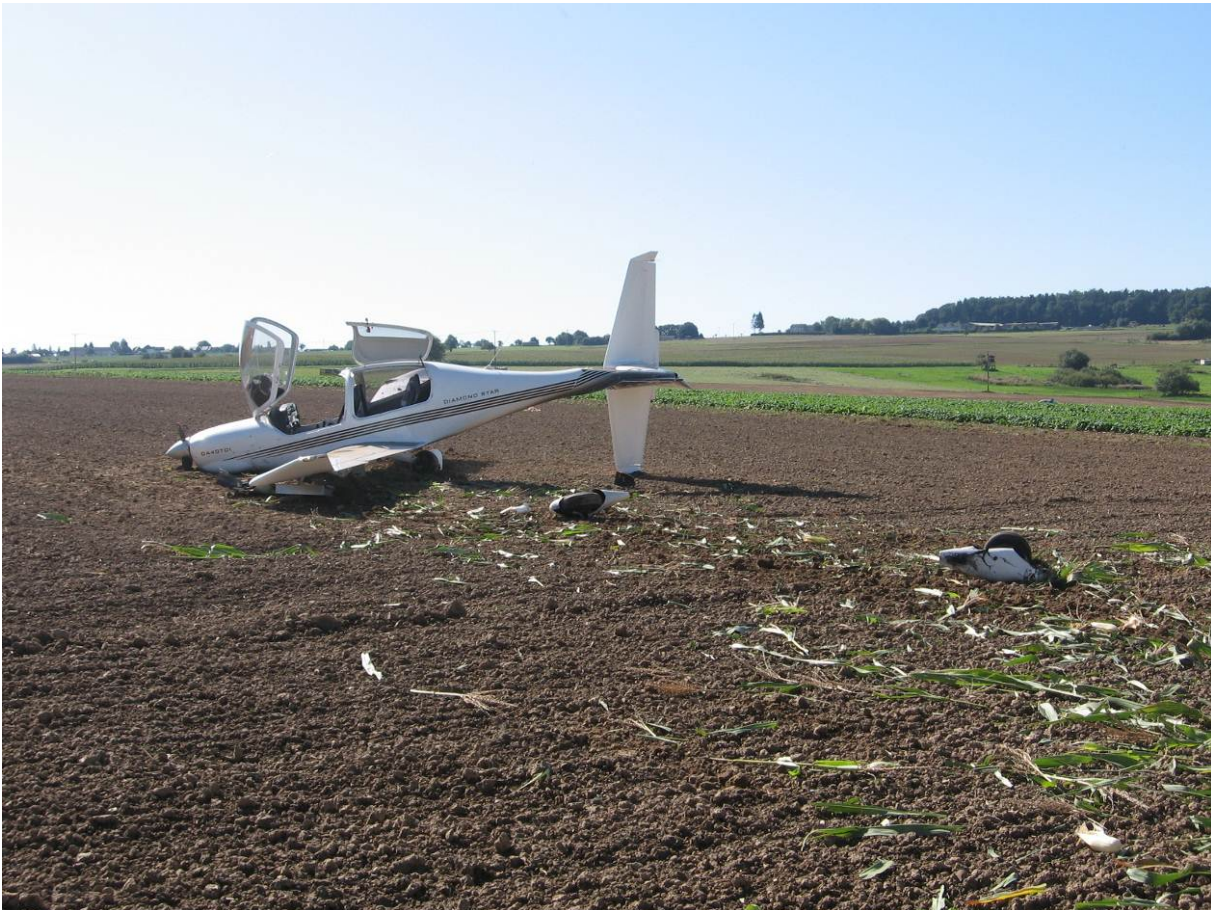
Absturzstelle

Die Unfallstelle befand sich auf einem ebenen, abgeernteten Feld. In dem davorliegenden Maisfeld zeigten sich Spuren der Berührung mit dem Flugzeug. Das Fahrwerk, der Leitwerkträger und die Tragflächen im Bereich des Rumpfan schlusses wurden zerstört. Das Bugfahrwerk und das Rad des linken Hauptfahrwerkes waren abgebrochen. Der verloren gegangene Pleuel konnte an der Unfallstelle nicht aufgefunden werden.

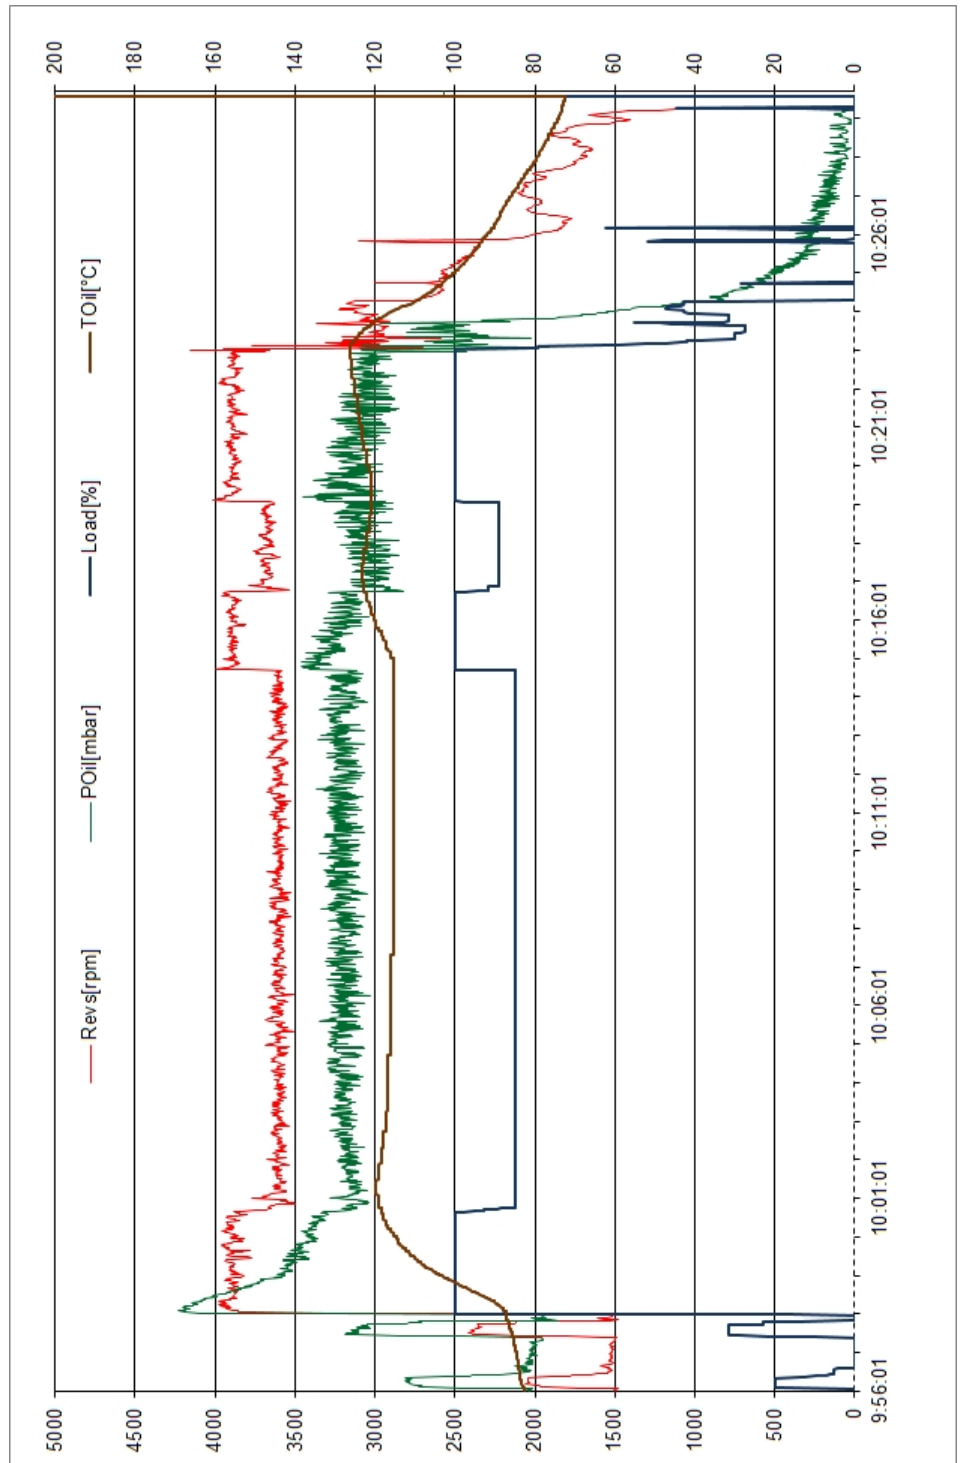
Die Engine Control Units zeichnen ihre Versorgungsspannung, verschiedene Triebwerksparameter und den statischen Luftdruck auf.

Darstellung ausgewählter Motorparameter (aus ECU)

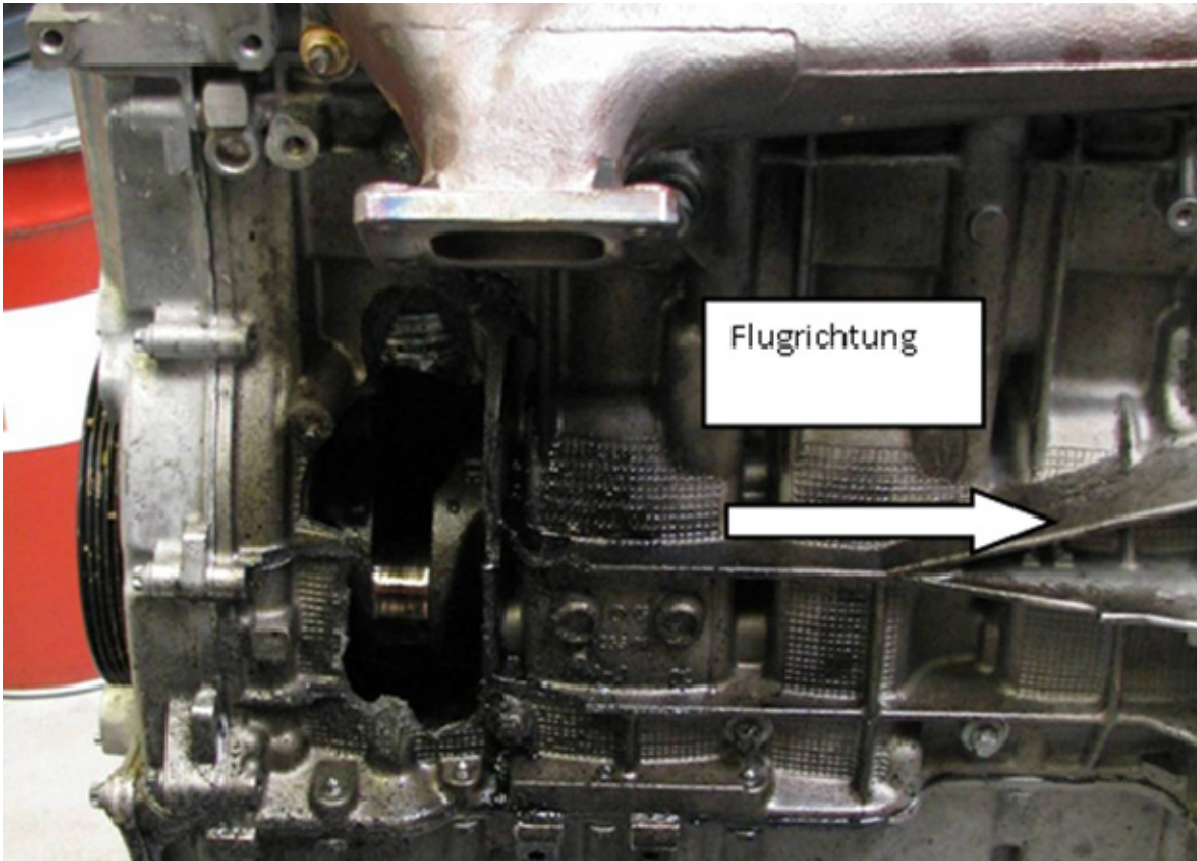
Äußerlich sichtbar war eine ausgebrochene Öffnung im Bereich des Zylinders Nr. 1. Der Pleuel dieses Zylinders fehlte. Der Kolben war im Bereich der Lagerung des Kolbenbolzens getrennt. Der untere Bereich des Kolbenhemdes fehlte vollständig. Der obere Teil des Kolbens befand sich um ca. 45° im Zylinder verdreht in der Laufbuchse. Er war freigängig. Der gesamte Pleuel einschließlich der beiden Pleuelschrauben sowie der Kolbenbolzen waren nicht vorhanden. Die Öleinspritzdüse war abgerissen.

Die Lagerflächen der übrigen Zylinder waren ohne Auffälligkeiten. Aus dem Motor wurden ca. 700 ml einer öligen Flüssigkeit abgelassen. Im Bereich der Ölwanne wurden kleinere Bruchstücke und Späne gefunden. Die Steuerkette war gerissen.

Der Motor fiel infolge eines Versagens des Pleuels des Zylinders Nr. 1 aus. Die Ursache für das Versagen konnte nicht ermittelt werden, da der Pleuel nicht auffindbar war. Die Schlagmarken am Gehäuse und am Rest des Kolbens ließen keinen eindeutigen Schluss zu, ob der Pleuel zuerst am Kolben oder zuerst an der Kurbelwelle

Foto des beschädigten Motors

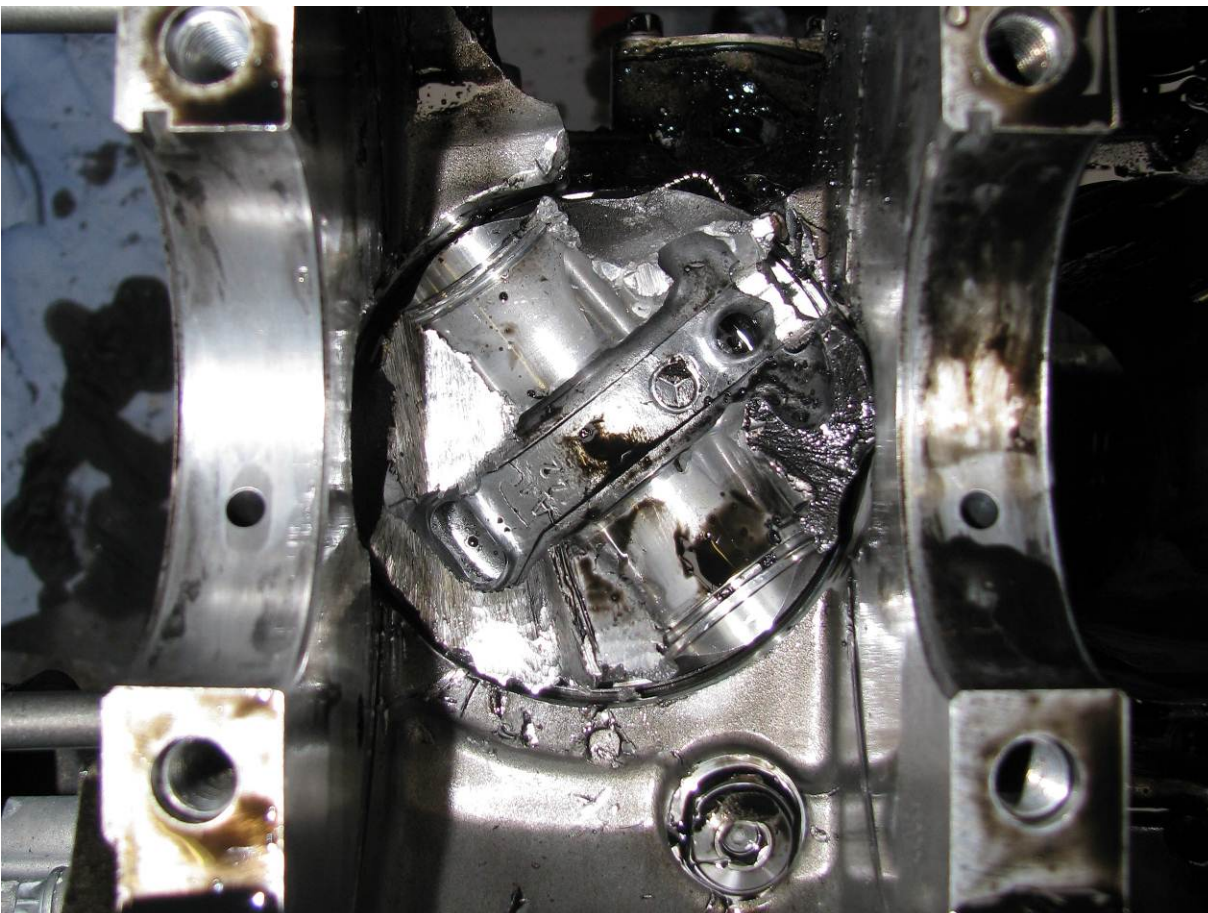
versagte. Die Schleifspuren und die Schlagmarken am Kolben weisen darauf hin, dass der Bruch des Kolbens nach dem Versagen des Pleuels entstand. Die Steuerkette war ebenfalls nach dem Versagen am Zylinder Nr. 1 gerissen.

Foto des verdrehten Kolbens
