Untersuchungsbericht

Art des Ereignisses:	Schwere Störung
Datum:	14. Mai 2008
Ort:	Zweibrücken
Luftfahrzeuge:	1. Verkehrsflugzeug 2. militärisches Transportflugzeug
Hersteller / Muster:	1. Airbus Industrie / A319-112 2. Transporter Allianz / C-160 Transall
Personenschaden:	keiner
Sachschaden:	Luftfahrzeuge nicht beschädigt
Drittschaden:	keiner
Informationsquelle:	Untersuchung durch Mitarbeiter der BFU
Aktenzeichen:	BFU 5X006-08

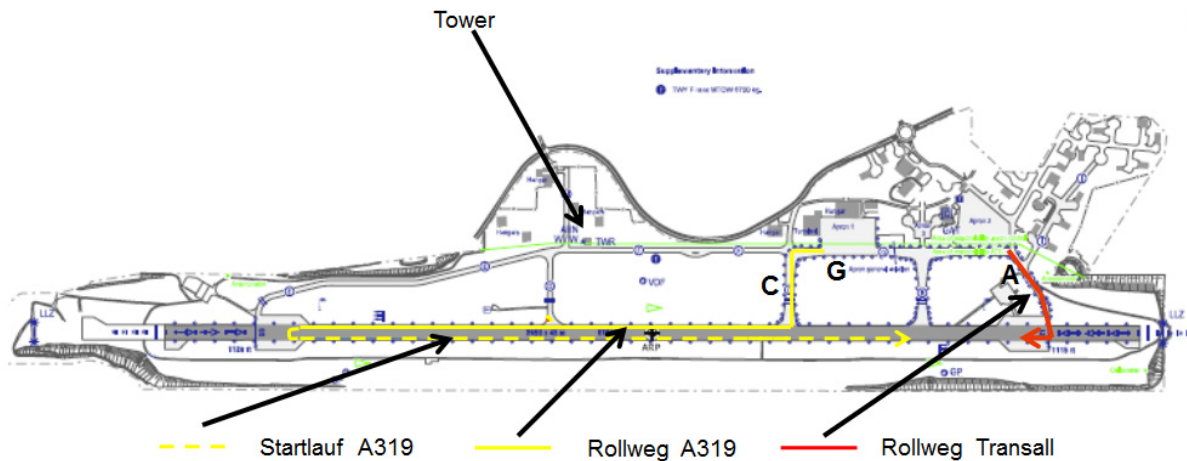
Rekonstruierte Rollwege

Nach Angaben des Flugverkehrslotsen war die C-160 Transall beim Rollen von der Abstellposition bis zur Piste 21 mit Einschränkungen in seinem Blickfeld, weil der Rollweg Alpha teilweise hinter einer Erhöhung des Erdreichs lag.

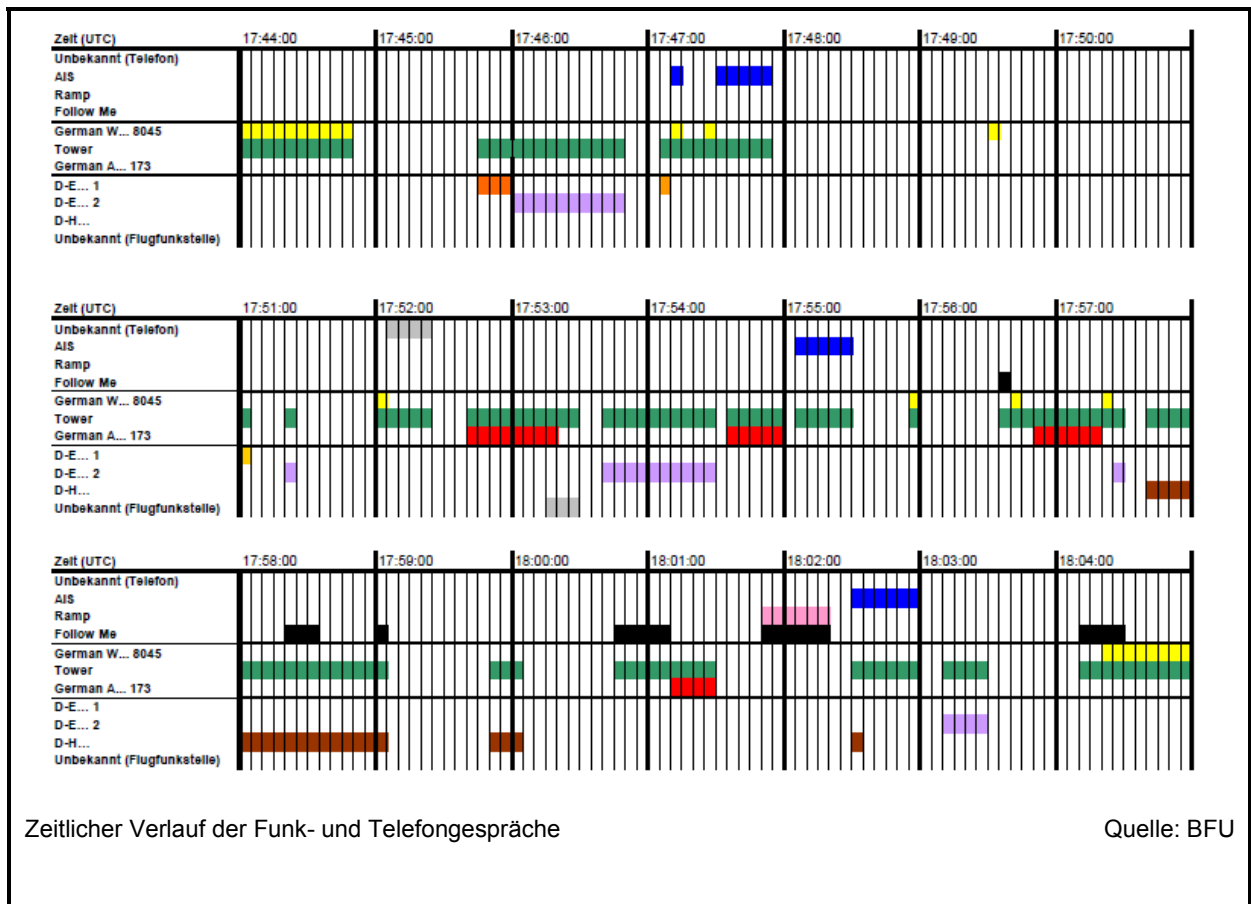
Aus dem aufgezeichneten Funkverkehr ergab sich, dass im Zeitraum der flugsicherungsbetrieblichen Abfertigung des Airbus A319 und der C-160 Transall noch zwei Sichtflug-Flugbewegungen (VFR) und ein Hubschrauber auf der Sprechfunkfrequenz waren. Über Telefon wurde der Instrumentenflug (IFR) mit Langen Radar koordiniert. Darüber hinaus gab es Telefongespräche mit dem Flugberatungsdienst (AIS).

Die Aufzeichnung des Funkverkehrs erfolgte nur während der Sprechphasen. Bei Sprechpausen schaltete das Gerät nach einer bestimmten Zeit ab.

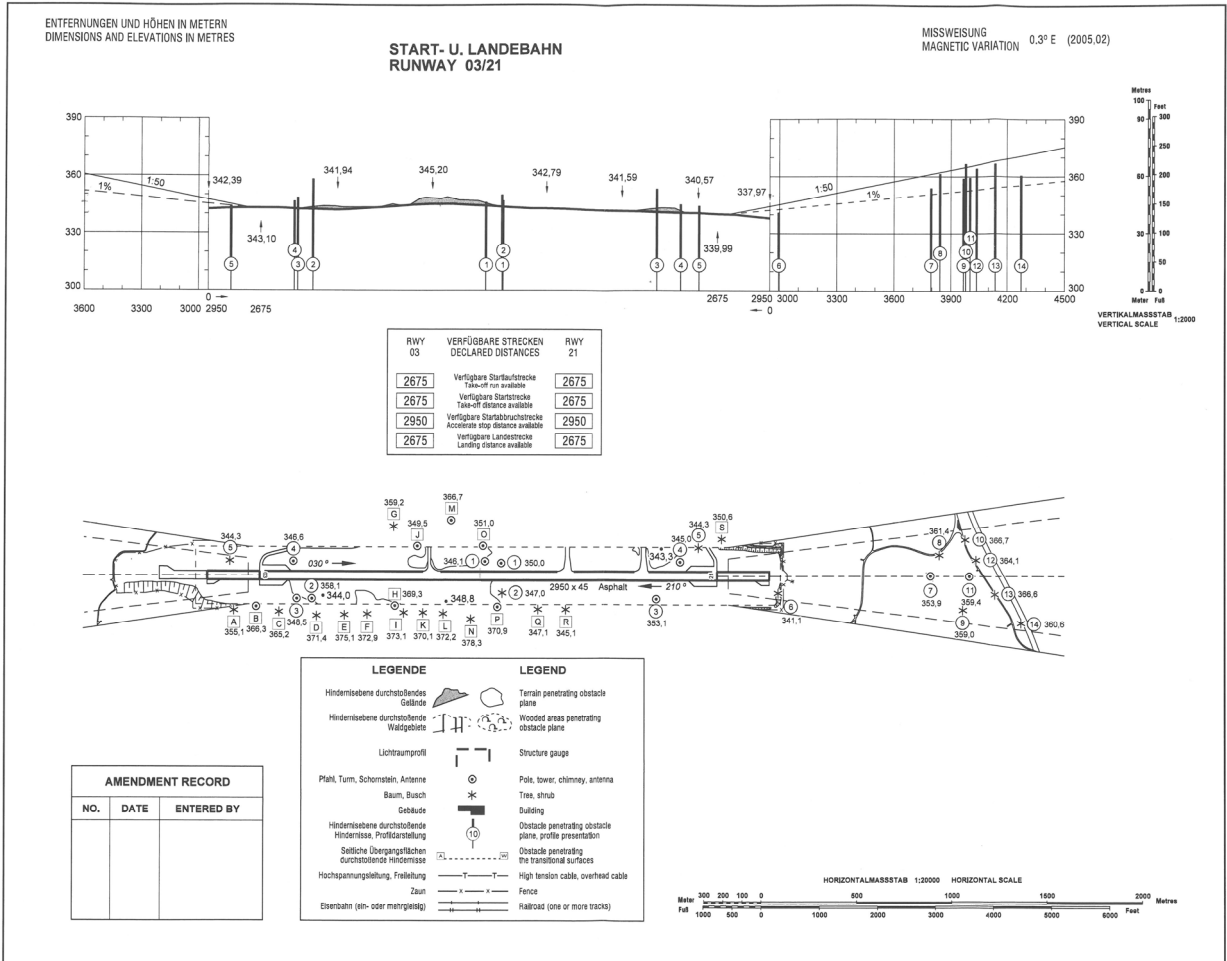
Flugplatzhinderniskarte mit Höhenangaben der Piste 03/21

Die Höhen über dem Meeresspiegel (Elevation) sind mit 1 126 ft für die Piste 03 und 1 115 ft für die Piste 21 angegeben. Der mittlere Pistenabschnitt liegt gegenüber der Schwelle 03 um ca. 10 ft und gegenüber der Schwelle 21 um ca. 20 ft höher.

Von Bedeutung war der Höhenverlauf der Piste. Da der mittlere Pistenabschnitt gegenüber der Schwelle 03 um ca. 10 ft und gegenüber der Schwelle 21 um ca. 20 ft höher lag, konnten die Besatzungen das jeweils andere Flugzeug auf der Piste nur eingeschränkt sehen. Ein freier Blick, so dass sich beide Besatzungen davon hätten überzeugen können, dass die Startbahn frei war, war nicht gegeben.

Aufgrund der geografischen Lage der Piste und des daraus resultierenden Höhenverlaufs der Piste sollte nach Auffassung der BFU an diesem Flughafen generell auf den Betrieb auf entgegengesetzten Bahnen verzichtet werden. Das Sicherheitsproblem lag in der Tatsache begründet, dass an den Pistenenden stehende Flugzeuge sich je nach Größe gar nicht oder nur eingeschränkt sehen konnten.
