Untersuchungsbericht

5X009-0/08
Dezember

Art des Ereignisses:	Schwere Störung
Datum:	05. Juni 2008
Ort:	Landshut
Luftfahrzeug:	Verkehrsflugzeug
Hersteller / Muster:	Airbus Industrie/A319
Personenschaden:	eine Person leicht verletzt
Sachschaden:	Luftfahrzeug nicht beschädigt
Drittschaden:	keiner
Informationsquelle:	Untersuchung durch BFU

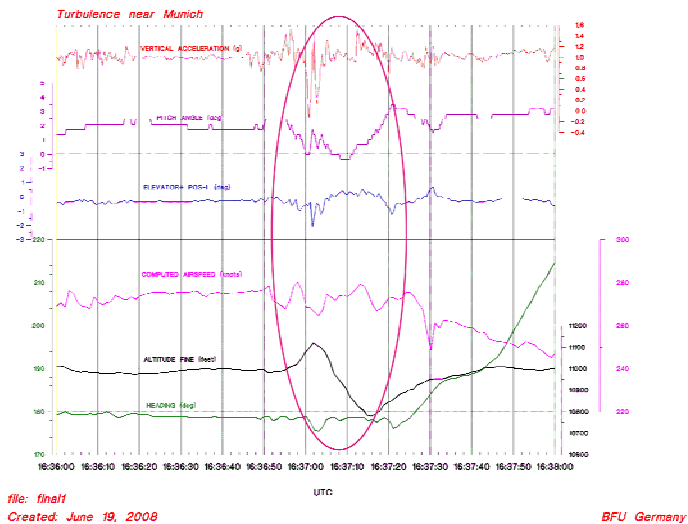
Der Flugdatenschreiber (FDR) wurde sichergestellt und bei der BFU in Braunschweig ausgewertet. Die Auswertung bestätigte, dass es im fraglichen Zeitraum zu kurzzeitigen heftigen Turbulenzen mit vertikalen Beschleunigungswerten zwischen +1,51 g und -0,15 g gekommen war.
